Projet de caractérisation du ruisseau Chainey

GROBEC

Septembre 2014

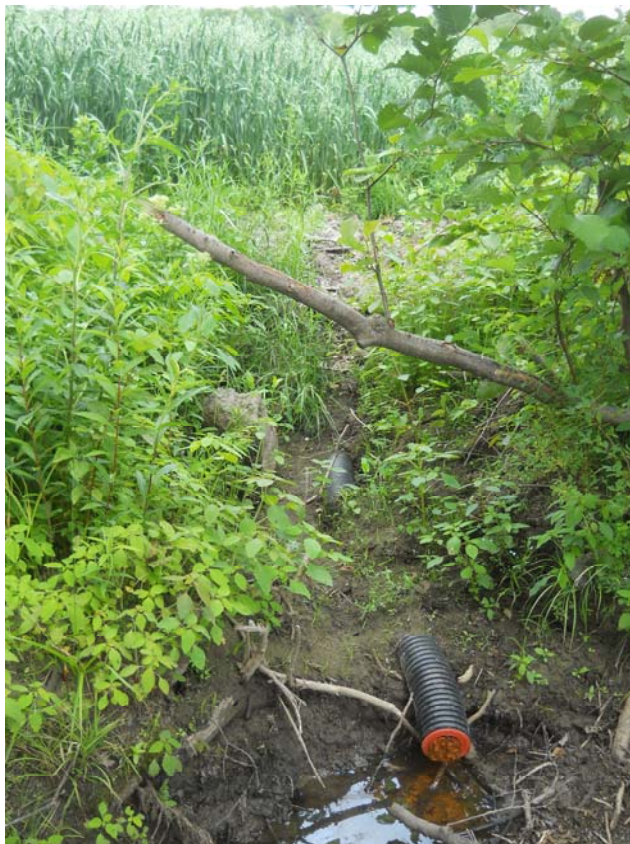
été identifiés. À proximité du ruisseau Chainey, 9 sorties de drain a été identifiés qui cause en majorité des ravinements (Figure 8). Cette partie du ruisseau compte quelques tributaires. Un endroit où des travaux au cours d'eau ont été observés, et un passage à gué. (Tableau 5)

Figure 8 Sortie de drain et ravinement

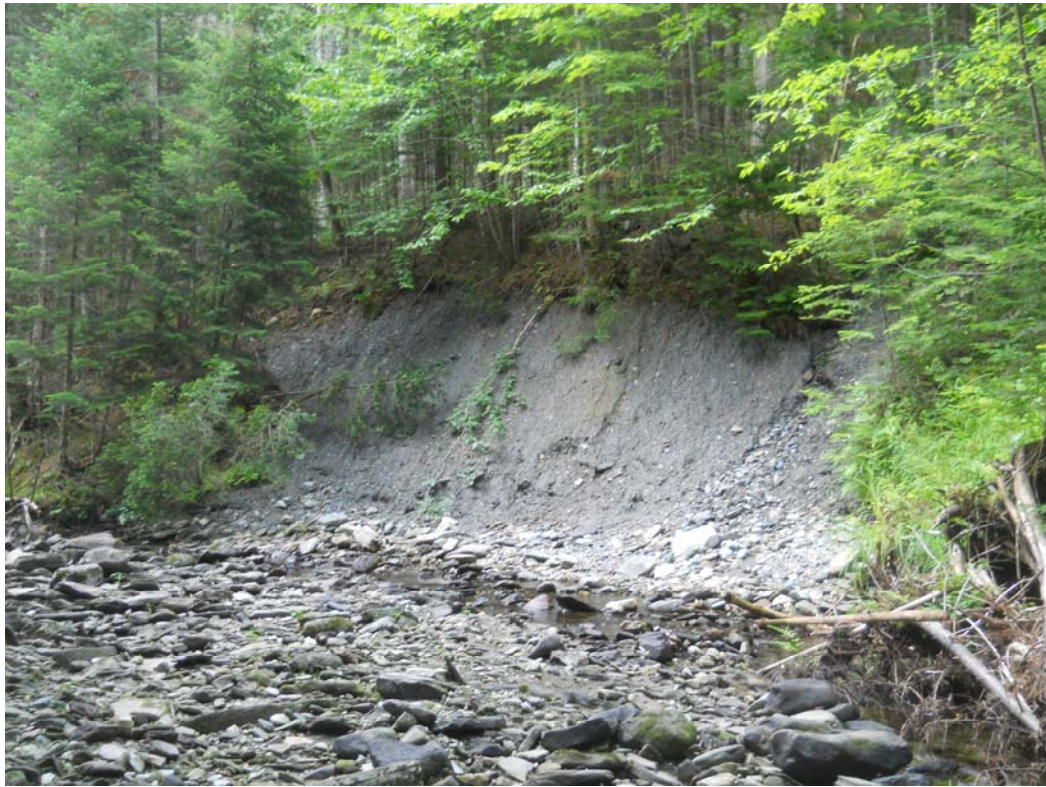
Le long du ruisseau faisant parti du bassin versant nord, 5 sites se démarquent parmi les 50 sites d'érosion répertoriés par leurs tailles (Figure 9). Il s'agit de deux décrochements, dont un d'une grande importance (Figure 10) et de trois sites de sapement. (Figure 11) Ces sites importants sont principalement localisé dans un milieu forestier et agricole, dont pour la plupart la bande végétale riveraine respecte une largeur de plus de 30 mètre et possède des essences arborescentes. (Tableau 6)

Figure 10 *Décrochement important (D-277)*

En ce qui a trait aux types d'érosion présents le long du ruisseau Chainey, toutes localisations confondues, celui qui a été le plus souvent inventorié est le sapement. Ils se trouvent en grande proportion en milieu forestier. C'est également dans le milieu forestier qu'ont aussi été observé la plupart des décrochements (Figure 10) et l'ensemble des zones de glissements de terrain.

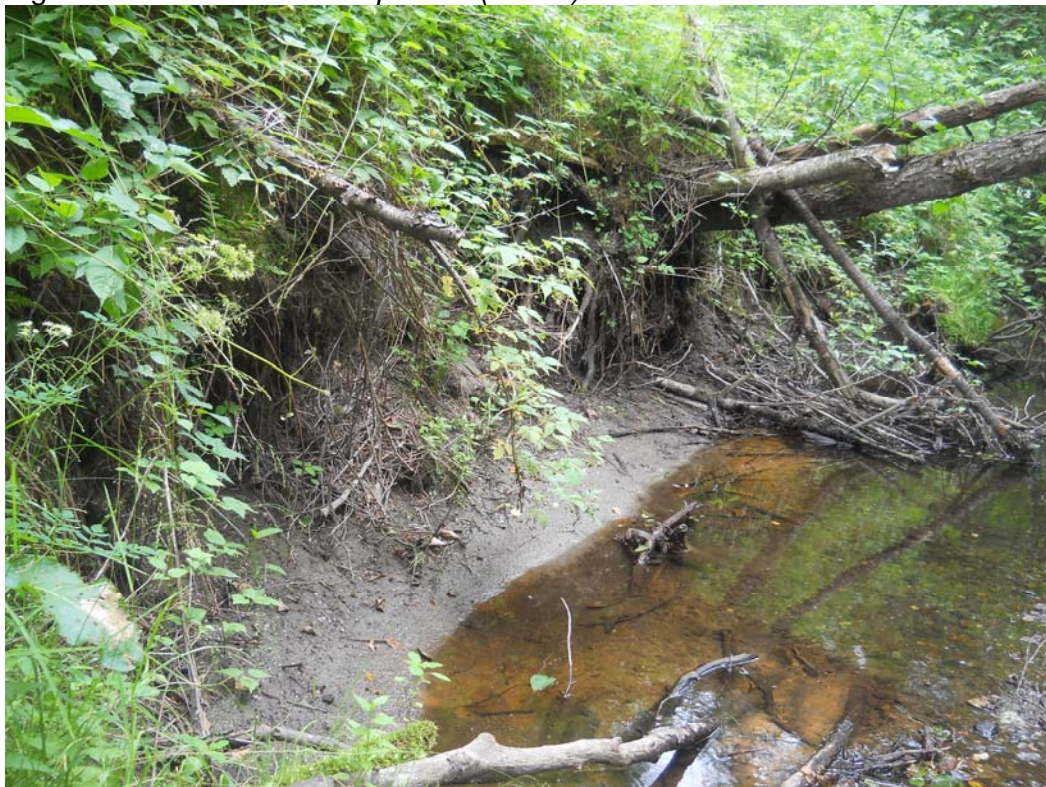
Figure 11 *Sapement important en berge (S-279)*

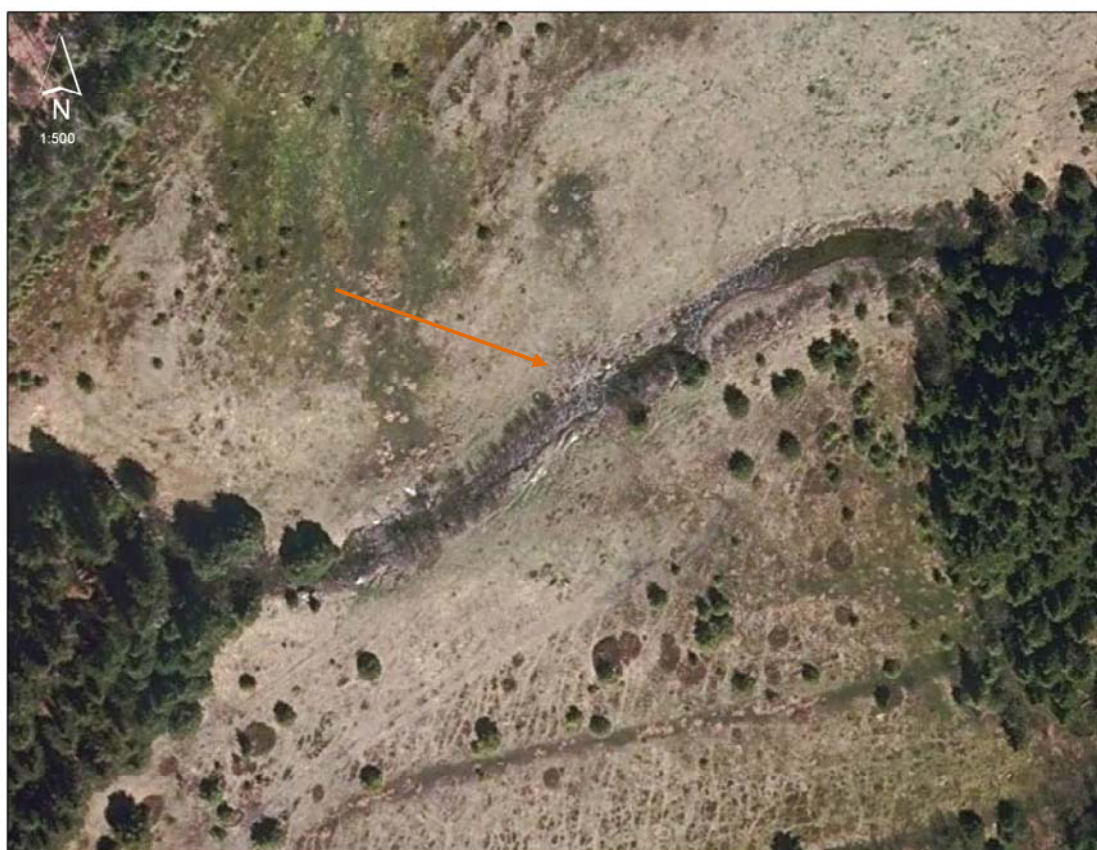
Figure 14 *Traverse à gué sur le ruisseau Chainey (Bassin versant Est)*

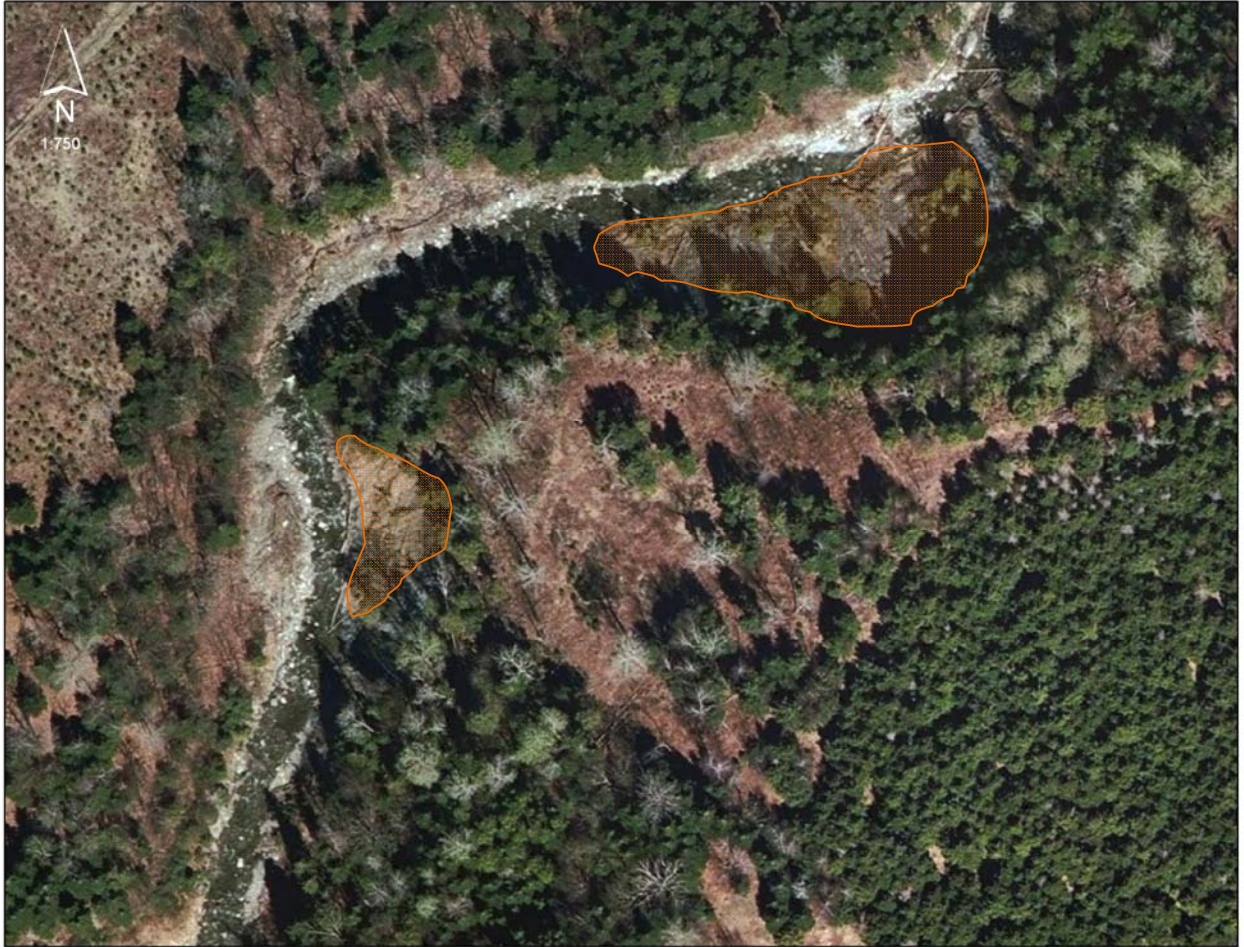
Dans le bassin versant Est, certains sites d'érosions ont aussi été jugés plus importants en raison de leur envergure (Figure 15). Les sites d'érosion les plus importants du ruisseau Chainey sont des glissements de terrain. Les glissements de terrain ne sont pas observés dans le bassin versant Nord, ce qui suggère une granulométrie différente dans cette partie. Les 4 principaux sites de glissements énumérés sont tous en milieu forestier, et dans un milieu où la bande végétale riveraine est aussi de 30 mètres et plus (Tableau 7). Quatre décrochements d'envergure sont aussi observés (Figure 16).

Figure 16 Cicatrices de glissement de terrain sur le ruisseau Chainey (Bassin versant Est)
