PORTRAIT DU BASSIN-VERSANT DU LAC WILLIAM

Par:
Bruno Faucher

ENVIROSULT

Association des Riverains
du lac William
1er Juillet 2007

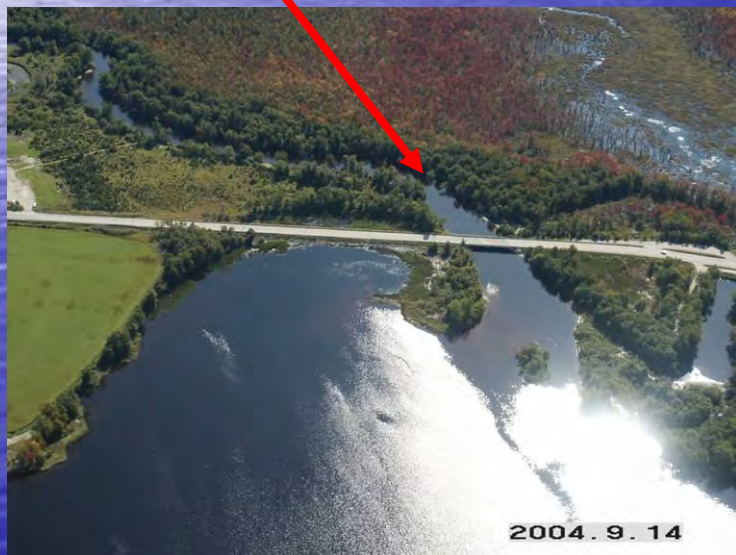
Description hydrographique

- Tributaires:
 - Rivières Bécancour & Larochelle
 - Ruisseaux Gardner, Fortier, Chainey, Larose, Pinette
- Temps de séjour de l'eau: 34 à 40 jrs
 - Renouvellement de l'eau: 9 à 10 fois par année

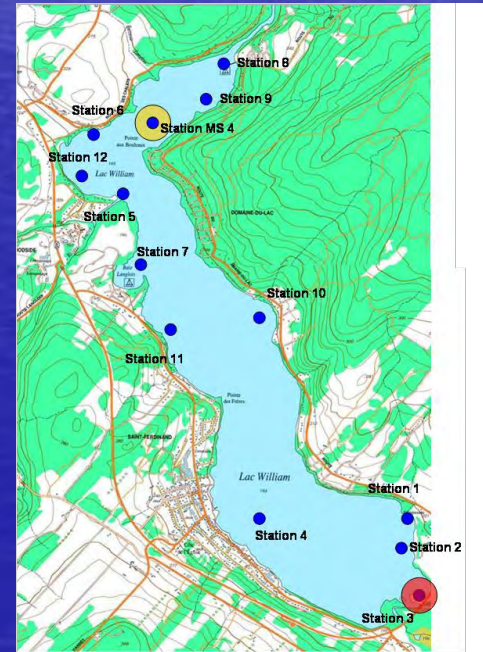
3) Matières en suspension (1997-2004)

Matières en suspension (mg/L) - Max et Moy (1997-2004)

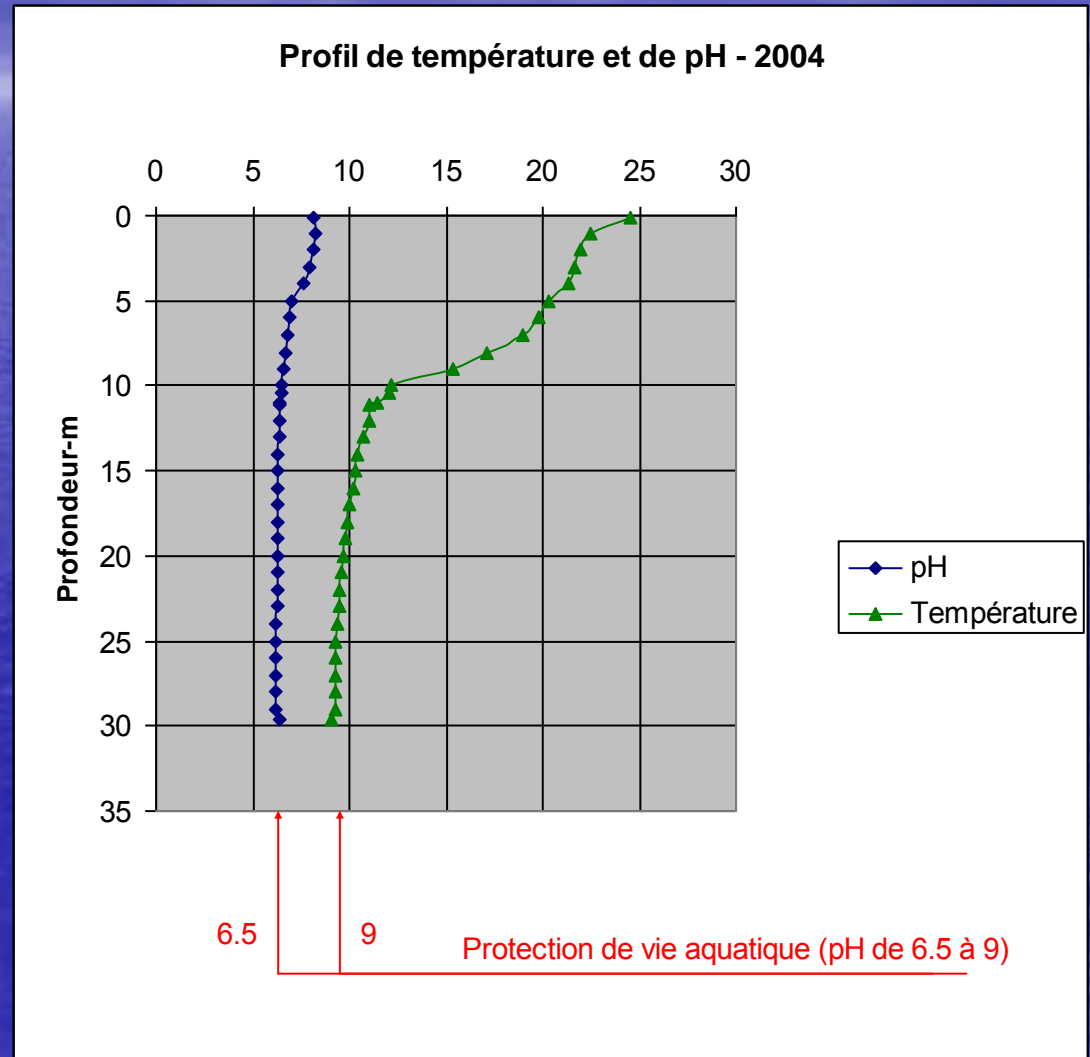
5) Température et pH

- Profil de température: 2004
- Mesures de pH: 1976, 1979, 1994, 2004

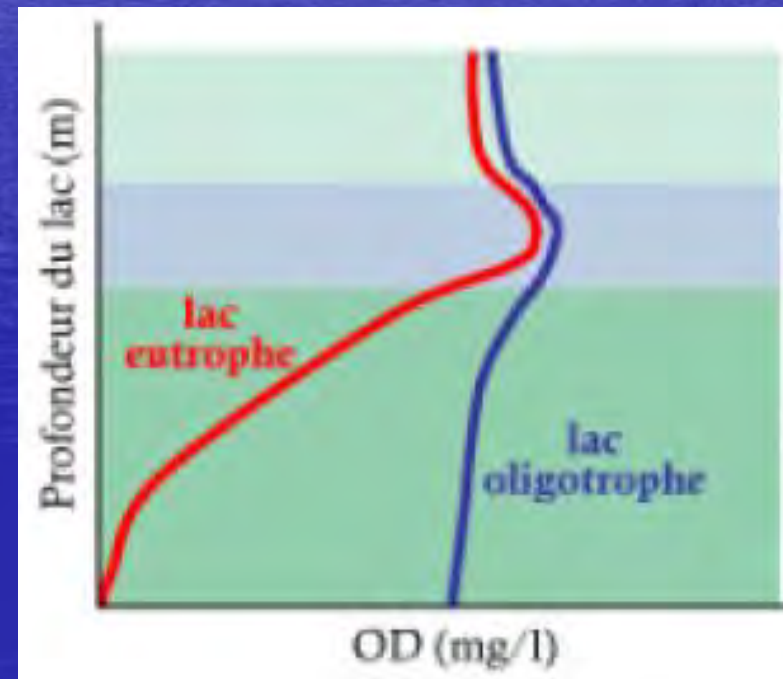
7) Oxygène dissout

- Profil d'oxygène dissout => profil d'un lac eutrophe

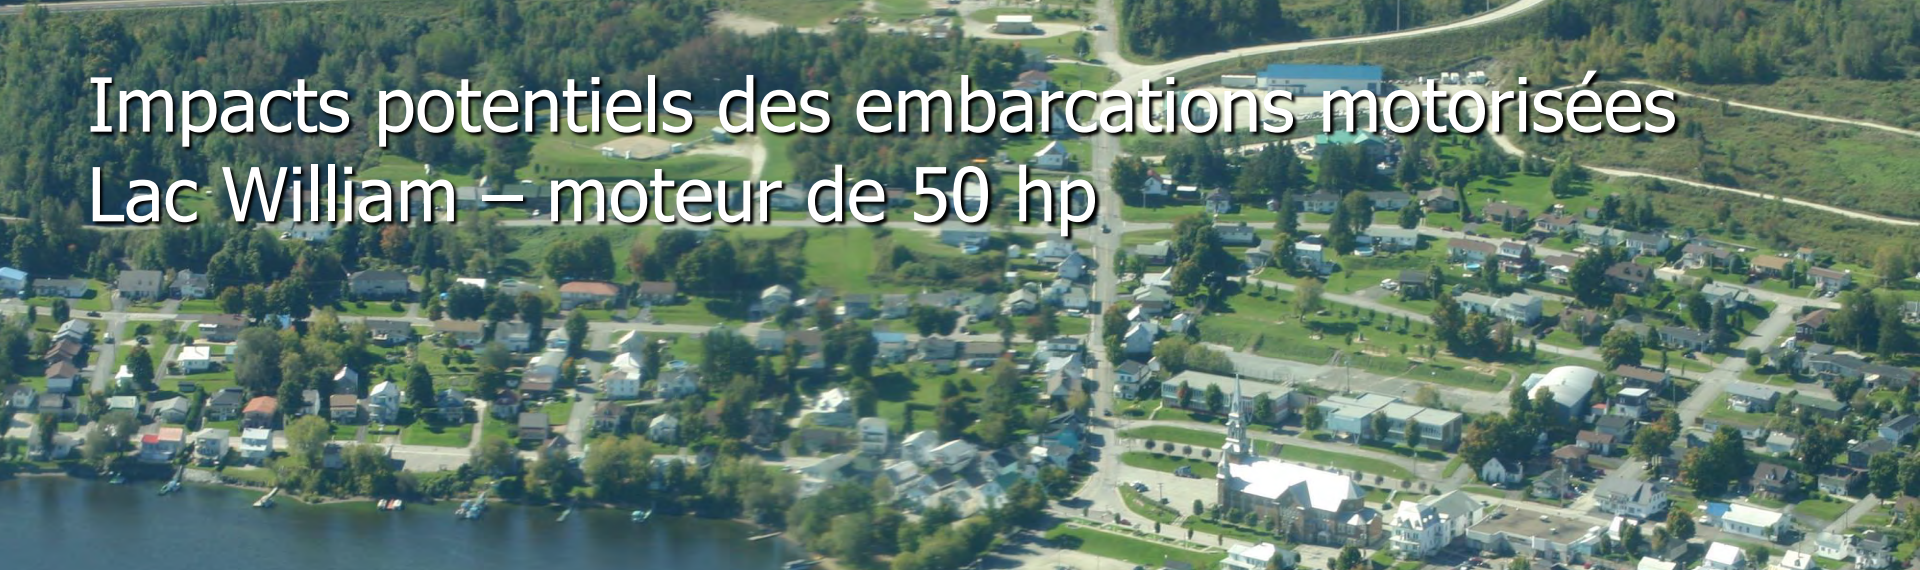
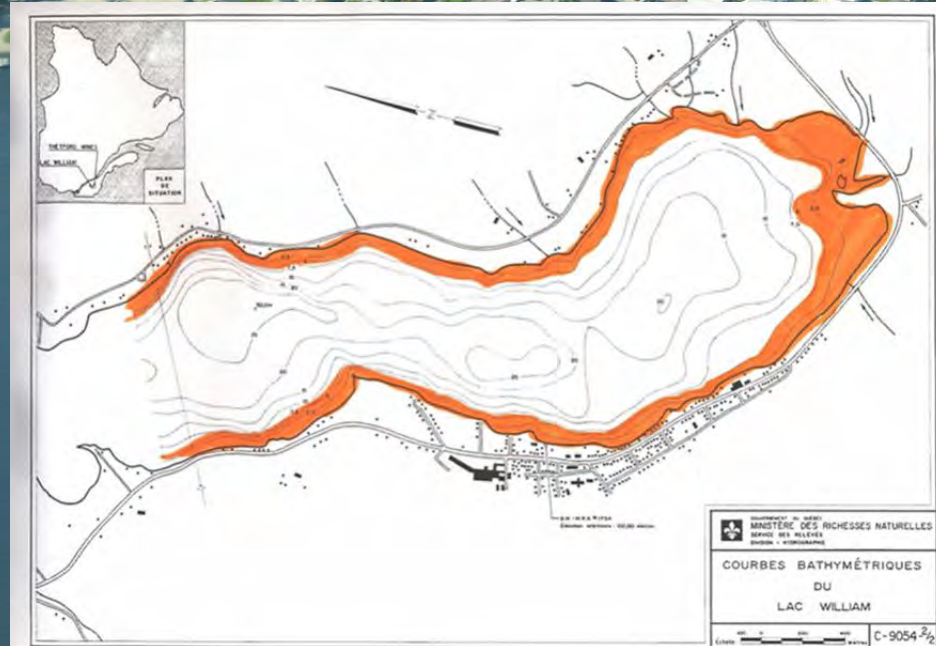
Impacts potentiels des embarcations motorisées Lac William – moteur de 50 hp

- Selon une étude publiée en 1997 (U-Sherbrooke)
 - Moteur de **50 hp**, affecte la colonne d'eau sur **4.6 m**

- Au lac William:
 - Moteurs de 50 hp sont rares (> 50 hp)
 - Profondeur moyenne du lac: **8.4 m**
- => Impacts des embarcations motorisées sont **non négligeables**

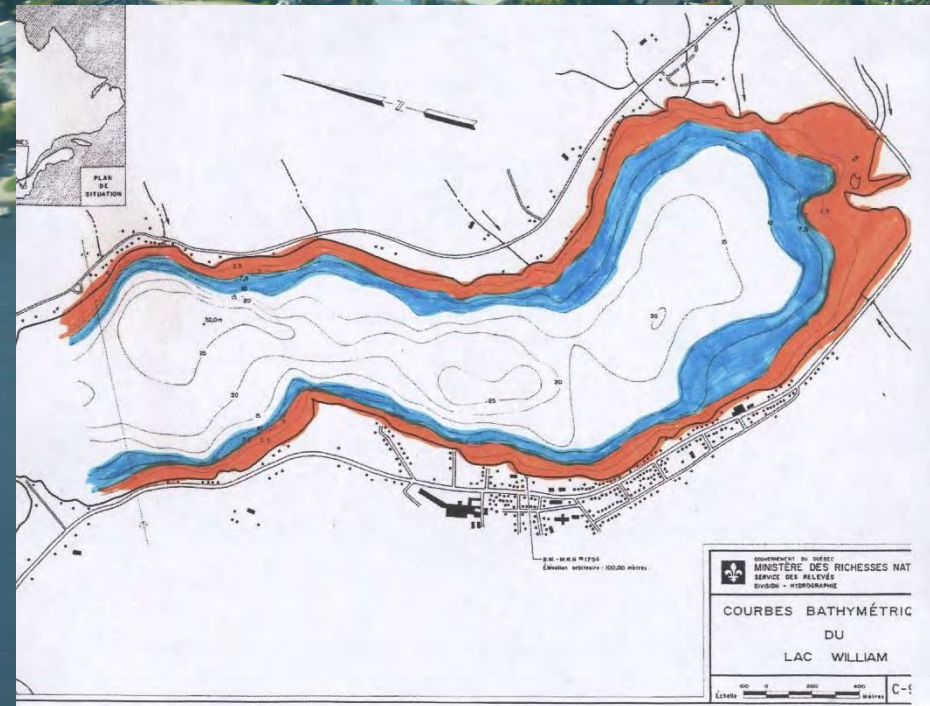
Lac William – moteur de 100 hp

- Selon une étude effectuée par Tecknika-HBA
 - Moteur de **10 hp**, → **2 m**
 - Moteur de **100 hp**, → **10 m**
