# Caractérisation des bandes végétales riveraines et sites d'érosion du Ruisseau Pinette, Saint-Ferdinand

Février 2016

**Groupe de concertation des bassins versants de la zone Bécancour  
(GROBEC)**

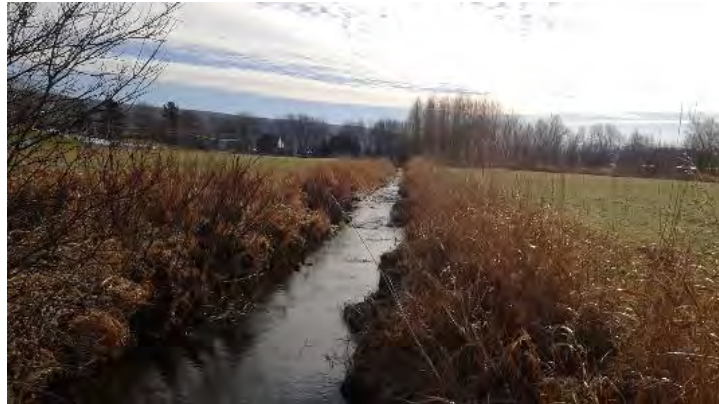
Plusieurs éléments, décrits dans les prochaines sections, expliquent le rôle du ruisseau Pinette quant à l'apport sédimentaire arrivant au lac William depuis plusieurs

décennies. Sa forme, naturellement encavée, dans la portion centrale du bassin versant et le redressement de plusieurs sections de cours d'eau pour des fins de développement agricole ont amplifié ce problème. Lors de période de fortes pluies et de la crue printanière, plusieurs zones, même forestières, subissent une forte érosion. En effet, plusieurs zones ont un grave problème de stabilisation de berges. Par ce fait, l'apport de sédiments y est accentué (Communication personnelle, Léo Ouellet).

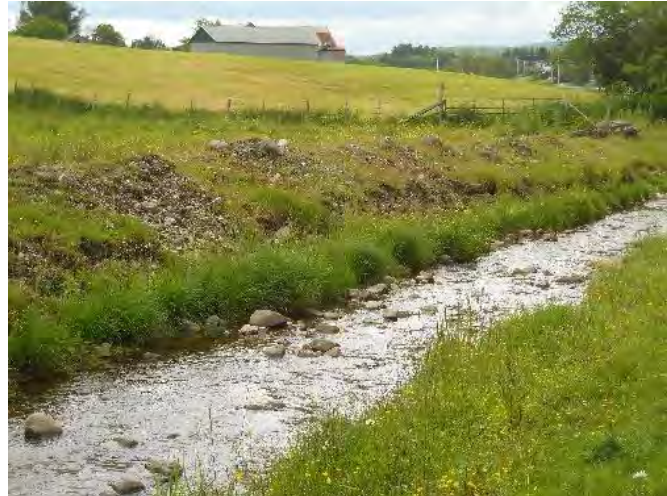
Le milieu agricole occupe une grande partie du paysage du bassin versant du ruisseau Pinette. L'amont du ruisseau est presque exclusivement agricole en plus de se retrouver en milieu montagneux. À cet endroit, plusieurs champs destinés à la grande culture sont orientés, perpendiculairement, au cours d'eau. La dénivellation entre les terres agricoles et le ruisseau est parfois très prononcée (Carte 5). Par conséquent, lors des périodes de pluie, l'eau chargée de sédiments s'écoule et se draine rapidement jusqu'au cours d'eau. Généralement, les particules de sols

qui sont transportées demeurent en suspension dans les eaux où ils sont acheminés. De plus, en restant en suspension, ils servent de véhicule pour le transport du phosphore et des autres polluants (Gangbazo, Cluis et Buon, 2002).

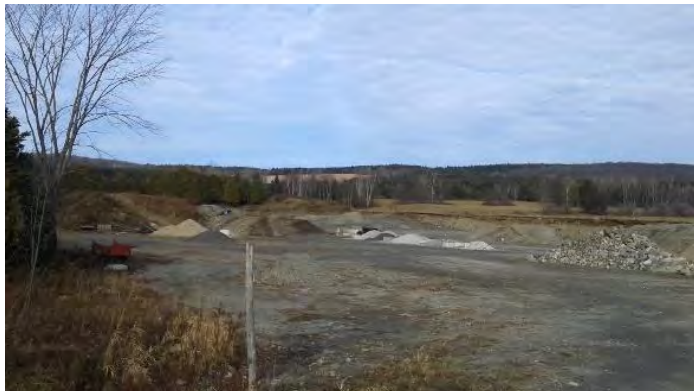
Deux gravières commerciales ont pignon sur rue sur la route 165, soit Excavation gravière Lamontagne et Marc Simonneau. Une troisième compagnie, exploitant elle aussi une gravière, a fermé ses portes il y a quelques années. Ces compagnies exploitent des gravières situées à proximité du ruisseau Pinette. Les zones exploitées sont larges en superficie et peu profondes dans le sol. Une bande végétale riveraine d'environ 10 mètres y est présente. Lors des journées-

terrain, aucune observation n'a permis de démontrer que les gravières ont un impact quant à l'apport de sédiments présent à l'aval du ruisseau Pinette.

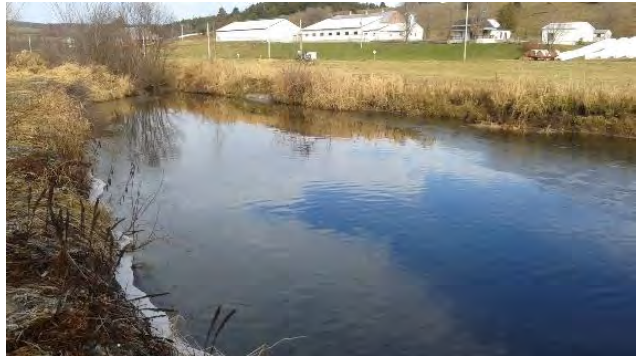
Afin de limiter les apports sédimentaires se dirigeant vers le lac William, un bassin de sédimentation a été créé en aval du bassin versant, entre le chemin Gosford et l'embouchure du ruisseau Pinette, en 1987. Sa construction a été autorisée par le MAPAQ.

Bassin de sédimentation

Selon le MDDEFP (2012), l'enlèvement des sédiments dans le bassin de sédimentation s'apparente à un entretien de cours d'eau en milieu agricole. Cependant, la MRC de l'Érable ne gère pas ce bassin comme un entretien de cours d'eau à des fins agricoles. Afin de maintenir son efficacité, le bassin doit être entretenu régulièrement voir annuellement. Cette opération est supervisée par la municipalité de Saint-Ferdinand. Lors de l'entretien, environ 900 tonnes de sédiments (environ 60 chargements de camion 10 roues) sont retirées du bassin de sédimentation (Communication personnelle, Municipalité de Saint-Ferdinand). Lors des visites-terrains, il a été possible de constater la présence d'érosion riveraine en marge du bassin. En effet, la personne chargée de l'entretien (Transport Jean-Guy Breton) confirme être dans l'incapacité de nettoyer le

centre du bassin. Cela a pour effet de causer un évasement du bassin de sédimentation. De plus, selon les observations-terrain, il semblerait que seule la couche supérieure de sédiments est collectée (gravier) alors que la couche inférieure de sédiments (sable) n'est pas retirée. La municipalité songe à entretenir, dans les années futures, plus d'une fois par année le bassin de sédimentation, considérant la vitesse à laquelle il se remplit (Communication personnelle, Municipalité de Saint-Ferdinand).

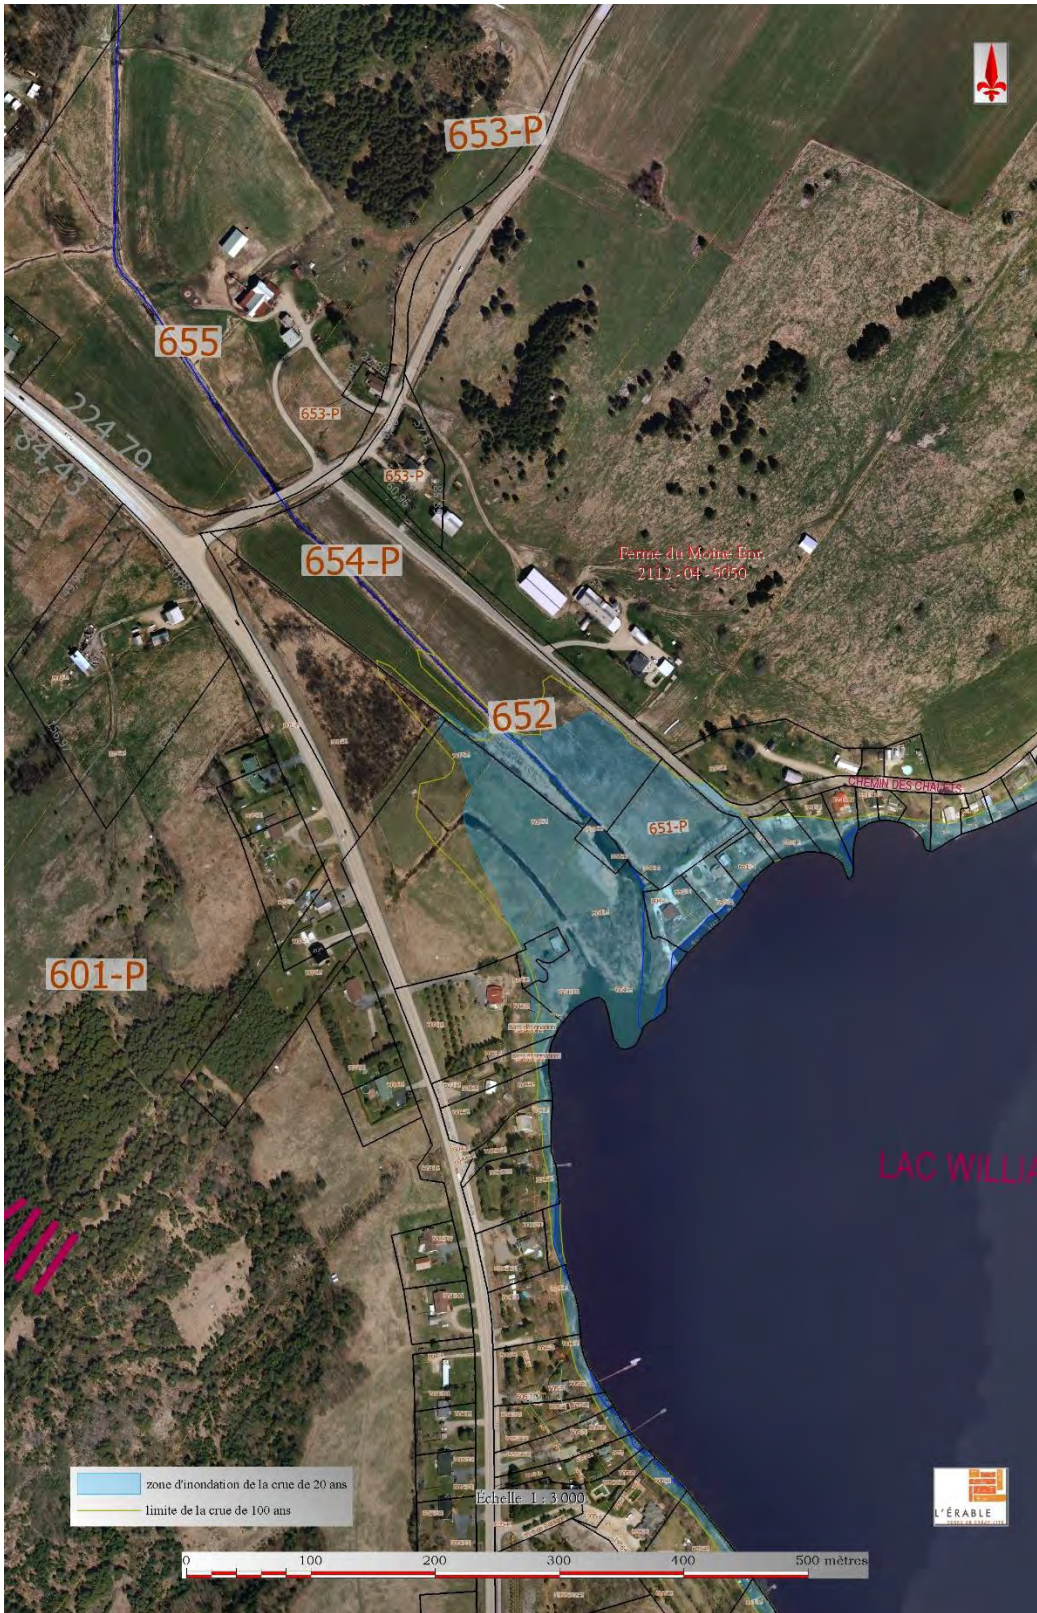
Carte 6 : Zones inondables du ruisseau Pinette, carte originale basée sur la version de 1980  
 (Source : MRC de l'Érable, 2015)

Grâce à la collaboration de la MRC de l'Érable, nous avons obtenu les cartes des zones inondables du secteur aval du ruisseau Pinette. Il est possible de voir, l'évolution de la zone inondable ainsi que la limite des crues entre 1980 et 2015 à l'aval du ruisseau Pinette (Carte 6 et Carte 7). La première carte représente la zone inondable du lac William en date du 16 juin 2004, provenant du RCI 255 (Règlement de contrôle intérimaire) de la MRC de l'Érable. Cette carte a été numérisée à partir d'une version papier datant de 1980. La seconde carte a été créée suite à une révision effectuée par la MRC de l'Érable, à l'été 2015.

En comparant les deux cartes, il est possible de constater que la superficie occupée par la zone inondable de la crue de 20 ans augmente substantiellement entre 1980 et 2015 (35 ans). Les limites de la crue de 100 ans ont, elles aussi, augmenté considérablement. Elles se situent maintenant jusqu'au pont du chemin Gosford. On peut aussi s'apercevoir que les terres agricoles qui se retrouvent entre la route 165 et le chemin des chalets sont presque entièrement situées en zone inondable, tant pour la crue de 20 ans que pour la crue de 100 ans.

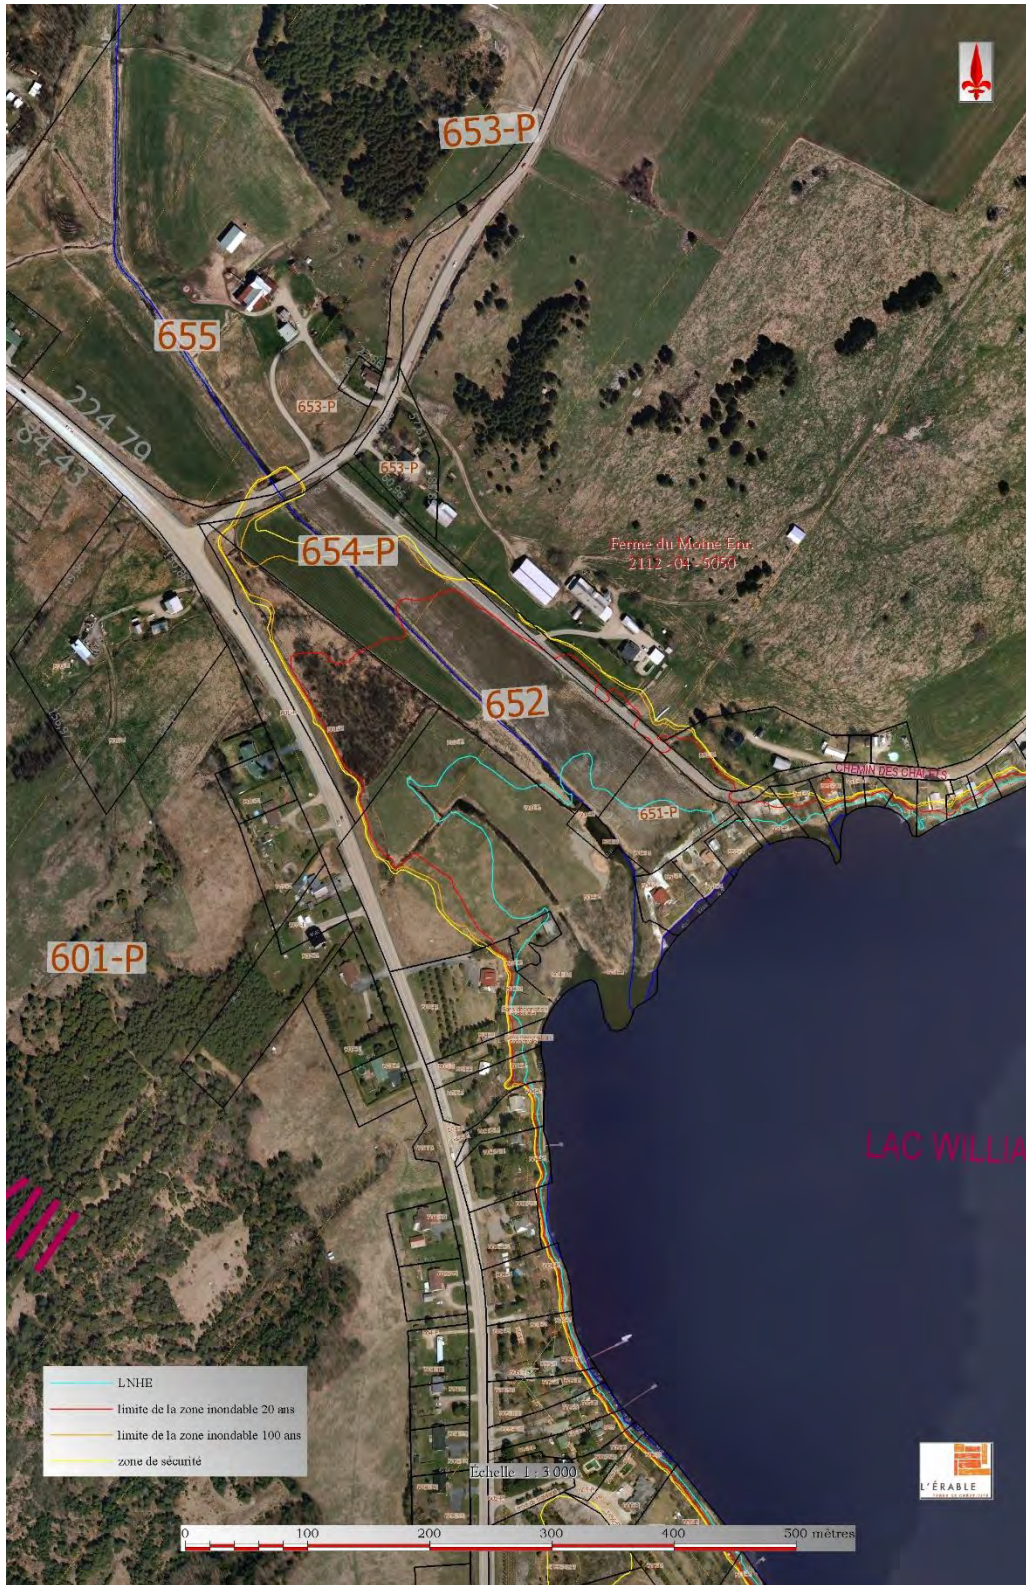
Carte 3 : Zones inondables du ruisseau Pinette, carte modifiée à l'été 2015  
(Source : MRC de l'Érable, 2015)

Le bassin de sédimentation (MAPAQ) que l'on retrouve entre le chemin Gosford et l'embouchure du lac William est présent dans la plaine inondable, sous la ligne de crue de 100 ans.

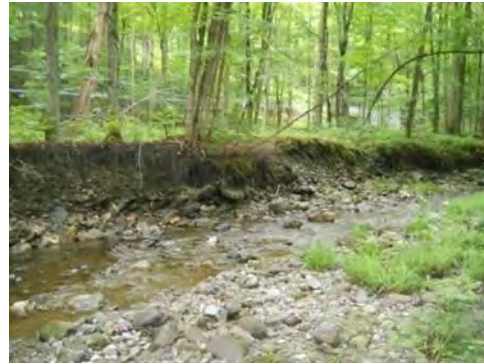
75 sapements ont, en effet, été localisés. Cela représente 66% des types d'érosion ou problèmes rencontrés. Ces derniers se retrouvent 39 fois en zone forestière et 34 fois en zone agricole. Comme les sapements sont présents sur une distance de 1 478,32 m, cela représente près de 18% de la longueur totale de cours d'eau (8 300 m).

(Sapement)

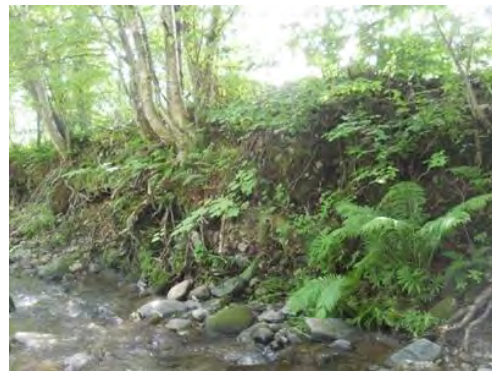
Les décrochements, au nombre de 24, se retrouvent, eux aussi, majoritairement en zone forestière et représentent 21% des foyers d'érosion aperçus. Comme les décrochements recouvrent 1 422,86 m<sup>2</sup>, cela représente près de 15% du bassin versant du ruisseau Pinette (9 500 m<sup>2</sup>).

(Décrochement)

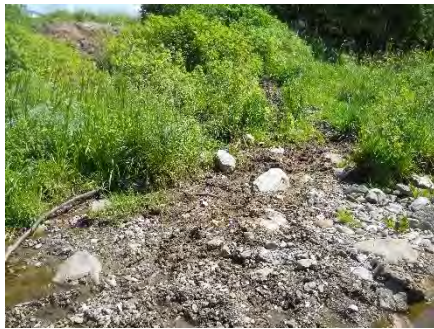
Pour le ruisseau Pinette, 9 passages à gué et 6 endroits où la présence d'animaux dans le cours d'eau ont été noté (Tableau 4). C'est sans surprise que ce type de problématique est présent en quasi-totalité en milieu agricole.

Présence d'animaux dans le cours d'eau

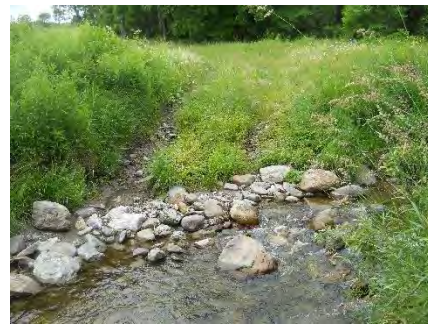
Passage à gué

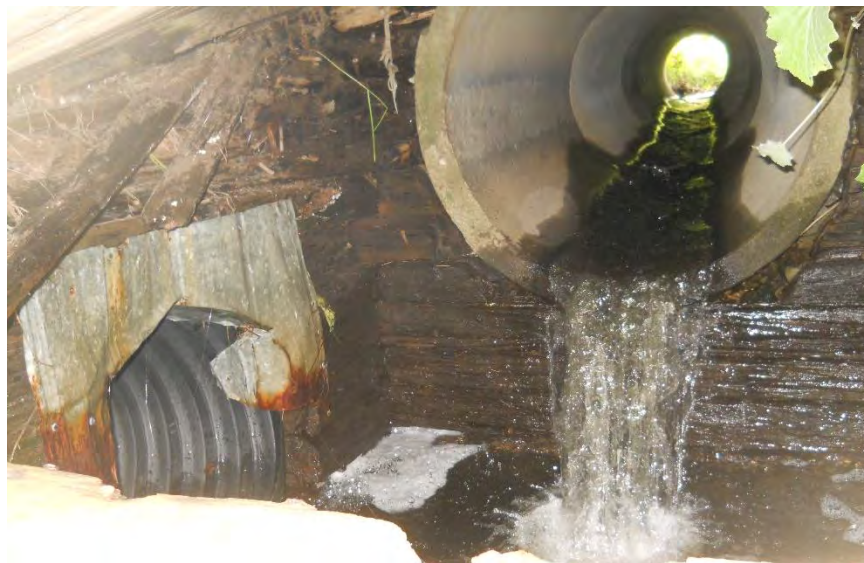
Ponceau problématique

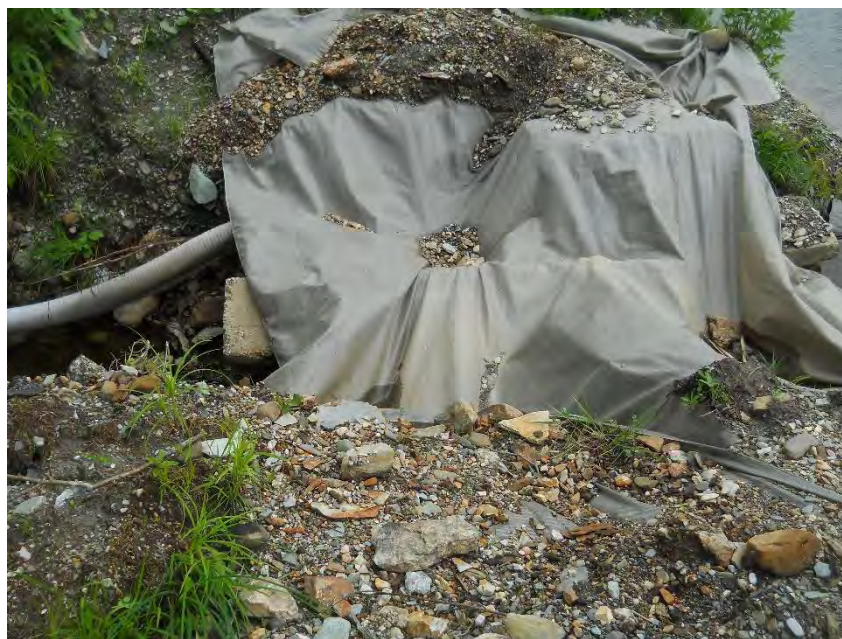
Obstruction au cours d'eau

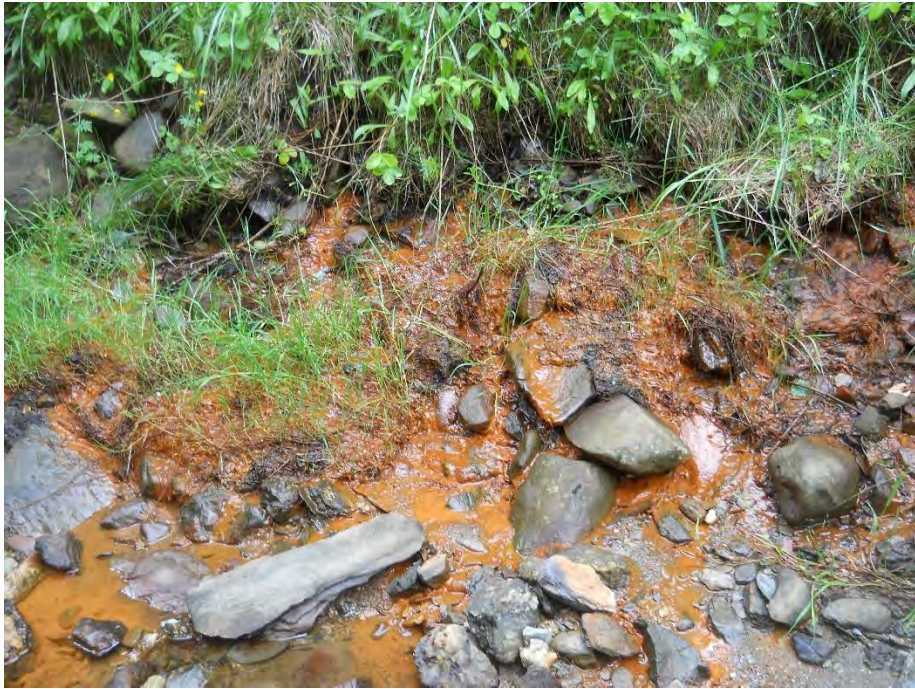
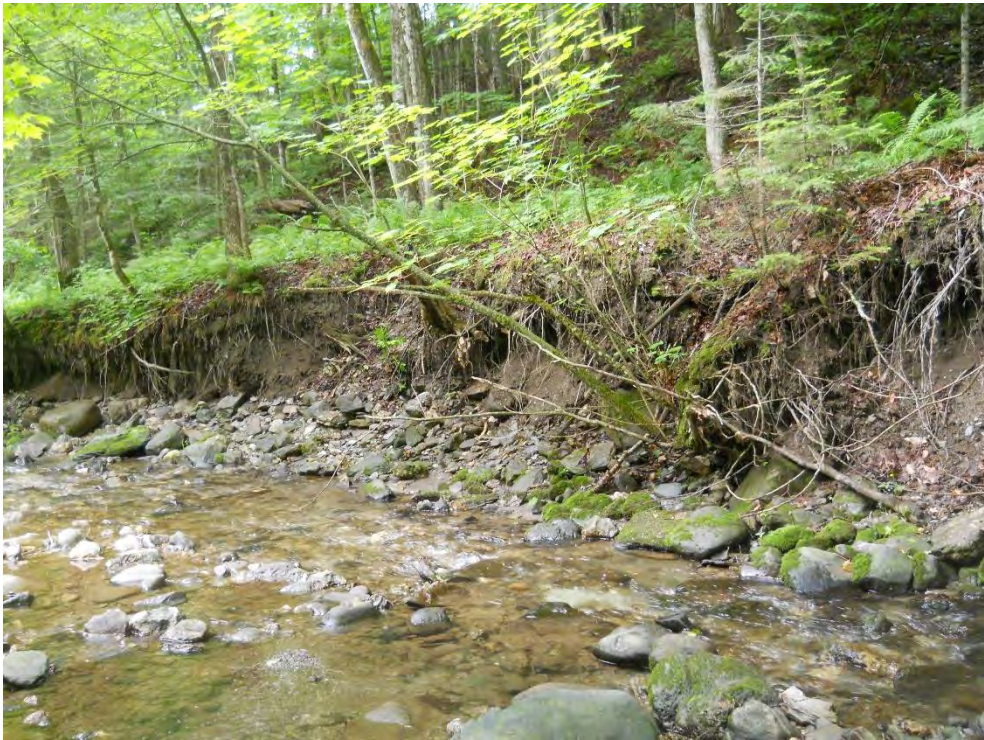
Zone de sapement

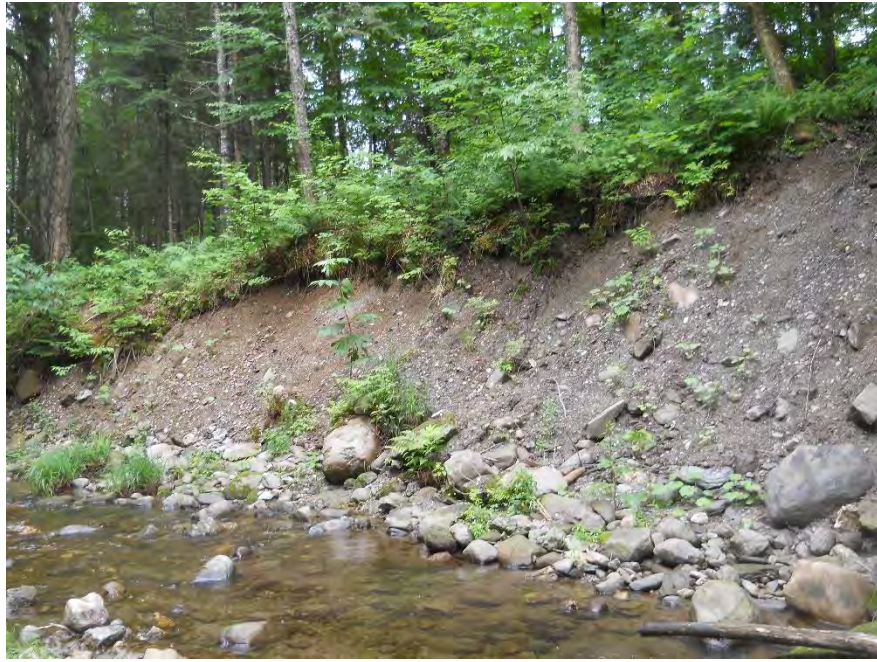
Zone de décrochement

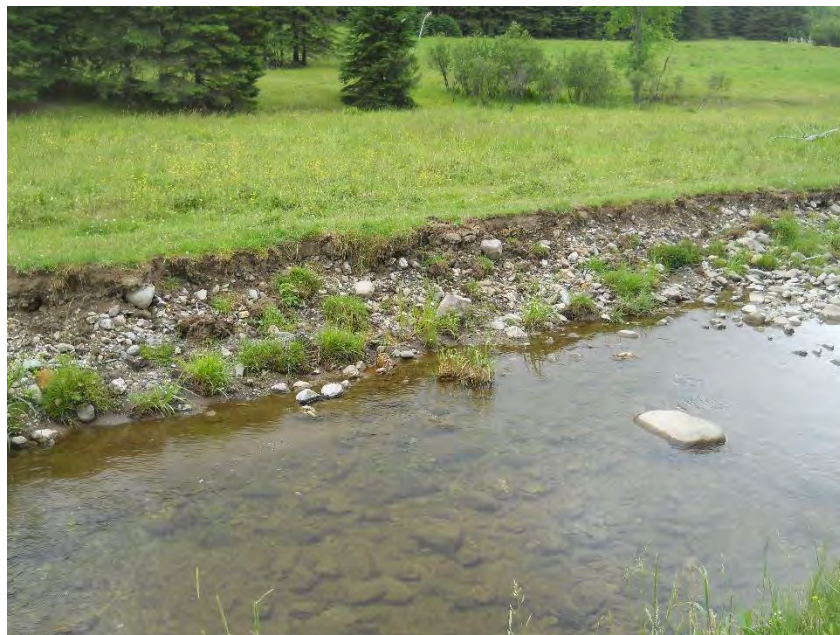
Absence de Bande végétale riveraine
