PORTRAIT DU BASSIN-VERSANT DU LAC WILLIAM

BRUNO FAUCHER

Rapport Final

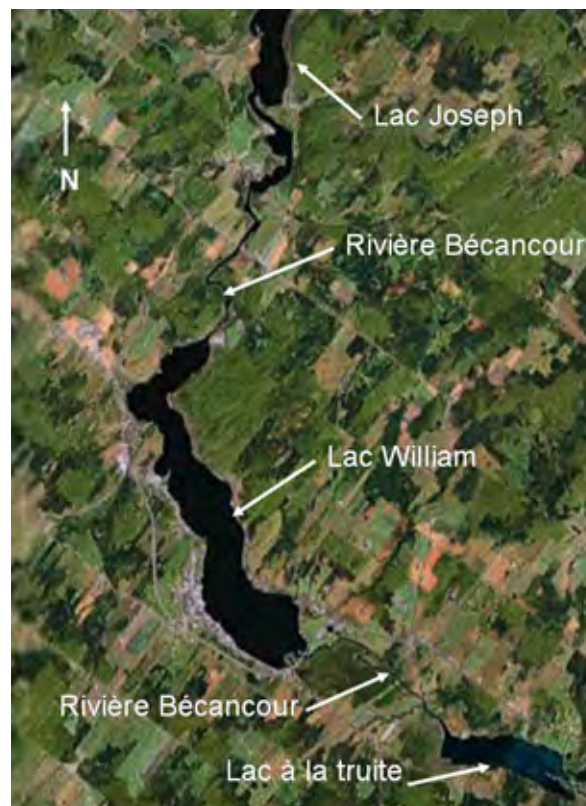
Figure 1.1 – Localisation du lac William.

Le lac William tire sa principale source de la rivière Bécancour. En amont du lac William on retrouve le lac à la Truite, alors que ces deux lacs sont reliés par la rivière Bécancour. En aval du lac William se trouve le lac Joseph et ils sont tous deux reliés par la rivières Bécancour, comme l'indique la photo-satellite suivante.

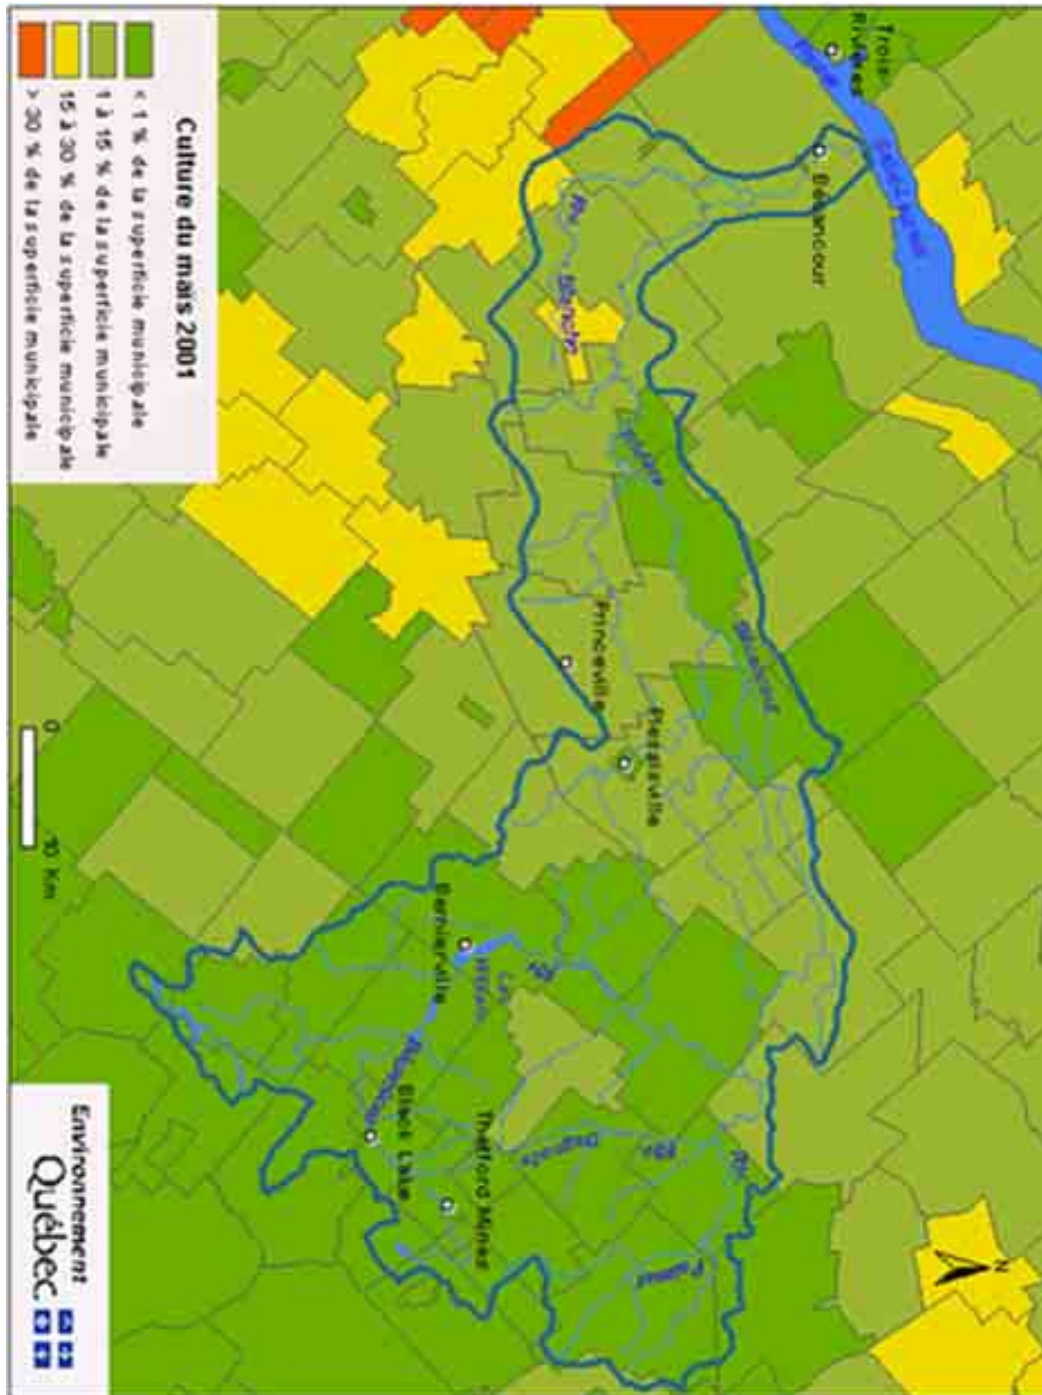
Figure 1.7 – Superficie en culture de maïs par municipalité.

De plus, le culture du maïs (culture relativement polluante) est très peu présente dans le secteur de la haute Bécancour, comme on l'indique à la figure suivante.

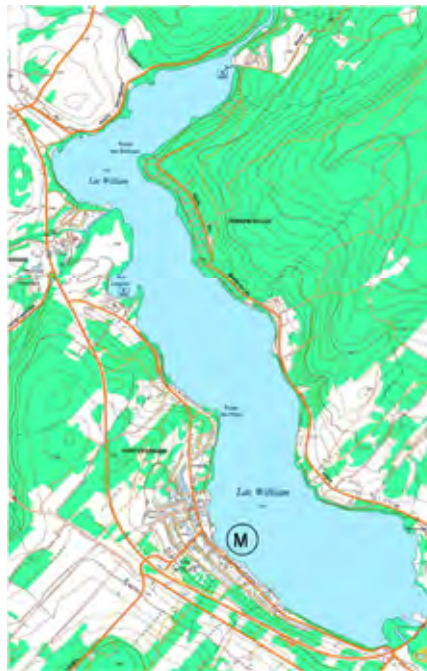
Figure 1.15 – Localisation de la Marina de Saint-Ferdinand

C'est connu, le Lac William est un plan d'eau extrêmement populaire auprès des plaisanciers. Il suffit d'y avoir navigué un bel après-midi d'été pour s'en convaincre. La Marina de Saint-Ferdinand est le point de mise à l'eau de la presque totalité des embarcations utilisant le lac William. La localisation de la Marina est identifiée par le point « M » sur la figure suivantes.

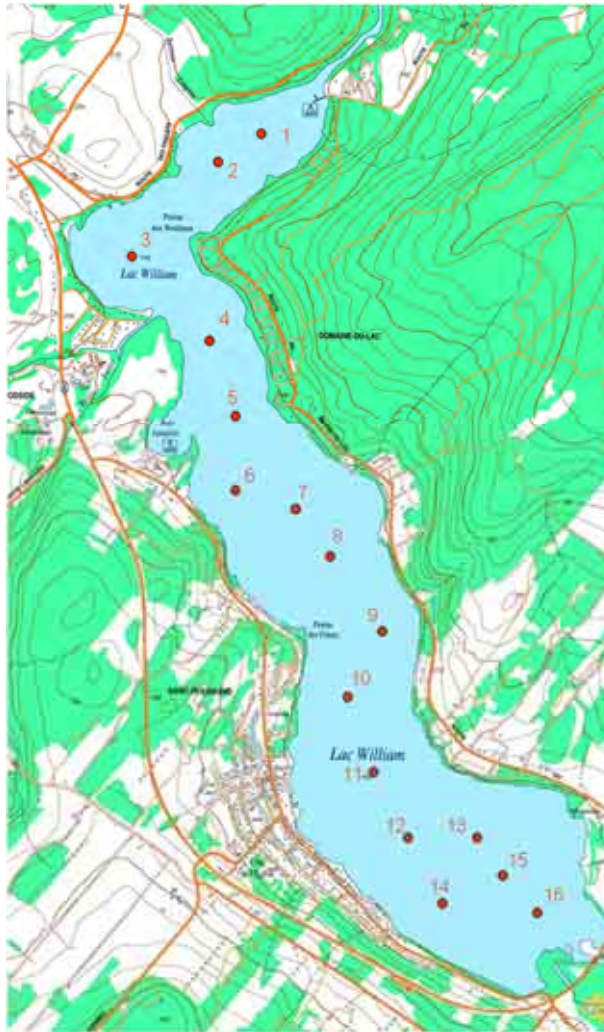
Figure 1.19 – Répartition aléatoire de 16 embarcations.

En considérant la période d'utilisation de navigation allant du 24 juin à la fête du travail, on compte dix (10) semaines durant l'été. Avec un total de 1 149 mises à l'eau en 2006, nous obtenons une moyenne mathématique de 114 mises à l'eau par semaine, soit environ 16 mises à l'eau par jour. Pour un lac d'une superficie de 5 km², cela représente 3.2 embarcations par km². De façon à illustrer le nombre d'embarcations présentes simultanément sur le lac William, la figure suivante représente la répartition aléatoire de 16 embarcations quotidiennes sur le lac William, en considérant que chaque journée de la semaine reçoit le même nombre d'embarcations (ce qui ne reflète pas nécessairement la réalité). Chacun des points rouges illustre une embarcation.

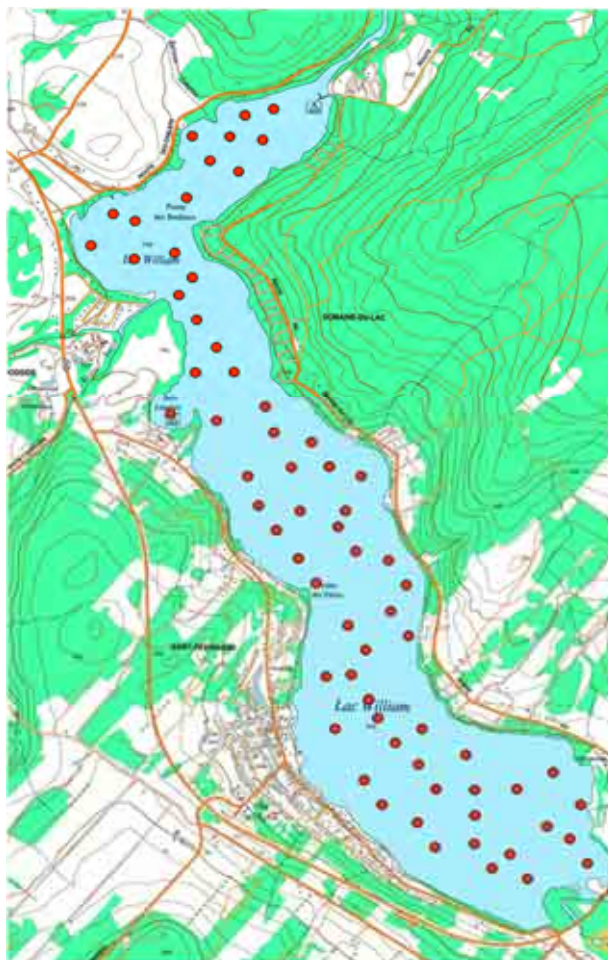
Figure 1.21 – Répartition aléatoire de 70 embarcations.

La figure ci-dessous illustre la distribution de 70 embarcations présentes simultanément sur le lac.

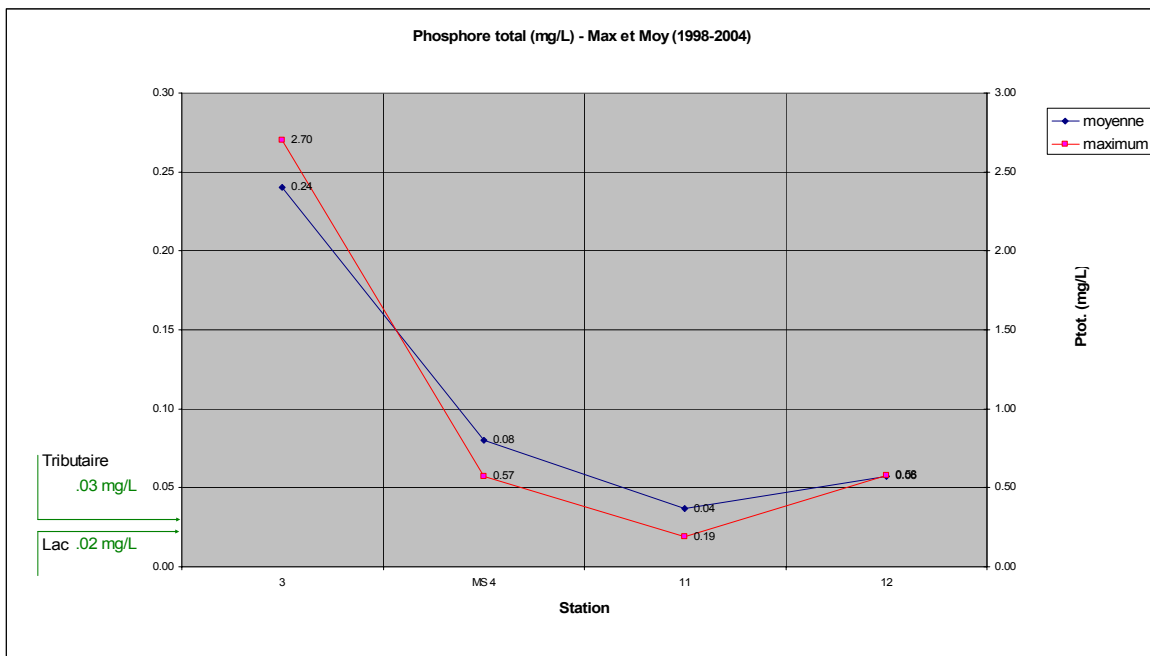
Figure 2.1 – Phosphore total, valeurs moyennes et maximales selon la station d'échantillonnage.

On remarque que les plus fortes concentrations de phosphore total apparaissent aux stations # 3 et MS 4, soit respectivement l'embouchure de la rivière Bécancour qui représente en fait la principale charge du lac William et ce qu'on appelle la fosse près de l'embouchure du lac, c'est-à-dire la portion profonde du lac.

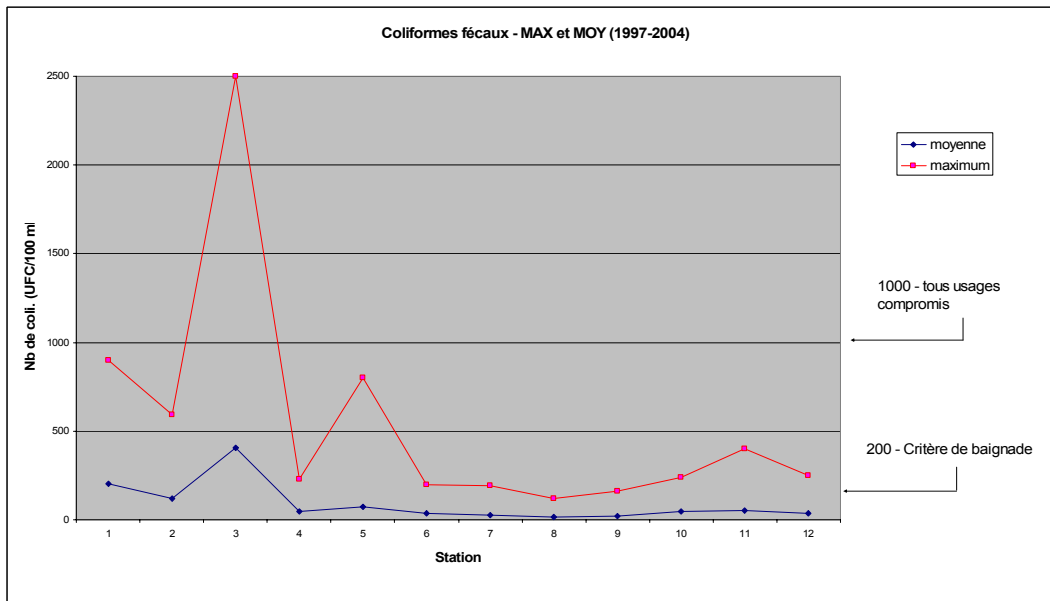
Figure 2.3 – Coliformes fécaux, valeurs moyennes et maximales selon la station d'échantillonnage.

La figure suivante illustre les valeurs moyennes et maximales selon la station d'échantillonnage.

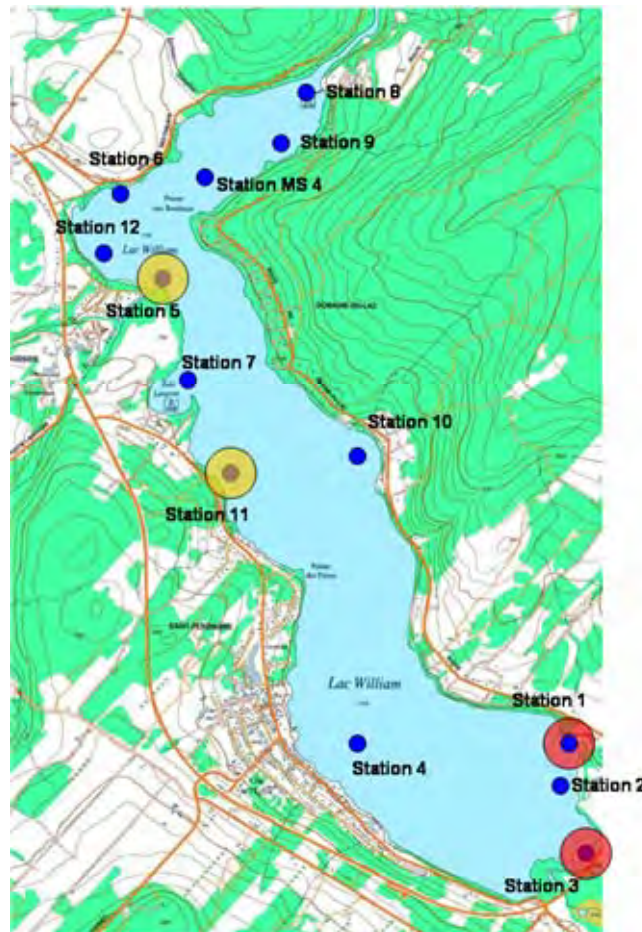
Figure 2.4 – Illustration des stations avec fortes concentrations de coliformes fécaux.

De façon plus schématique, la figure suivante illustre les quatre stations où les concentrations de coliformes fécaux apparaissent les plus problématiques, soit les stations # 1, 3, 5 et 11.

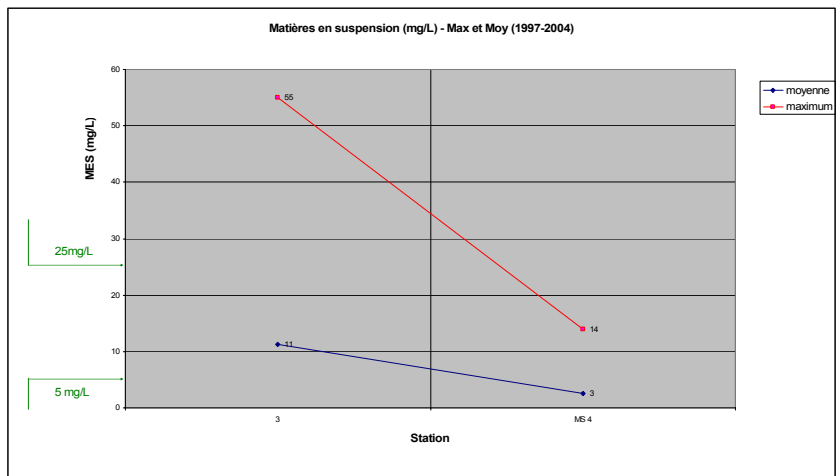
Figure 2.6 – MES, valeurs moyennes et maximales selon la station d'échantillonnage.

La figure suivante illustre les concentrations de MES moyennes et maximales pour les deux stations d'échantillonnage, de 1997 à 2004.

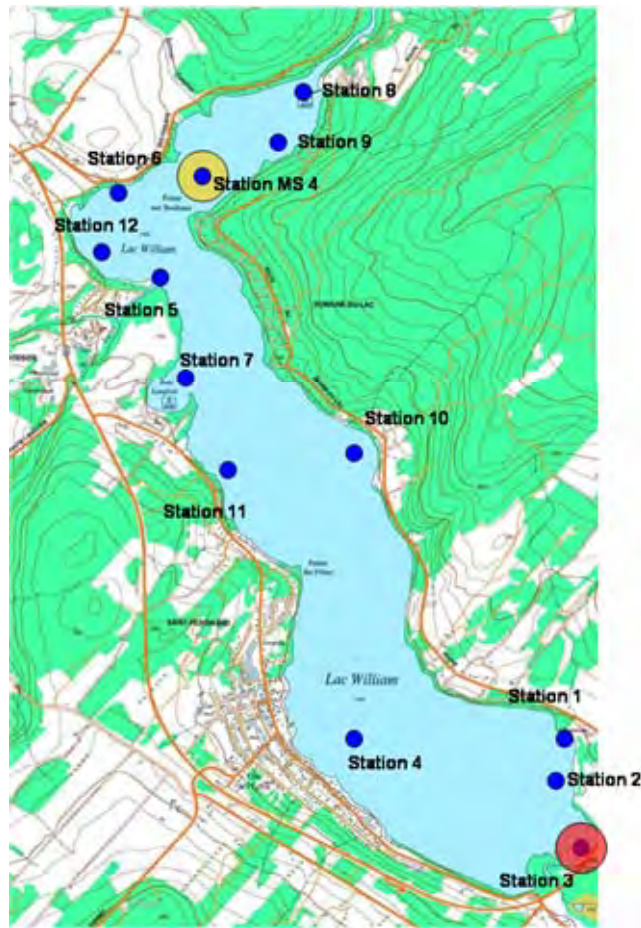
Figure 2.8 – Illustration des stations avec fortes concentrations de MES.

Enfin, la figure ci-dessous illustre la localisation des valeurs problématiques pour chaque point de mesure.

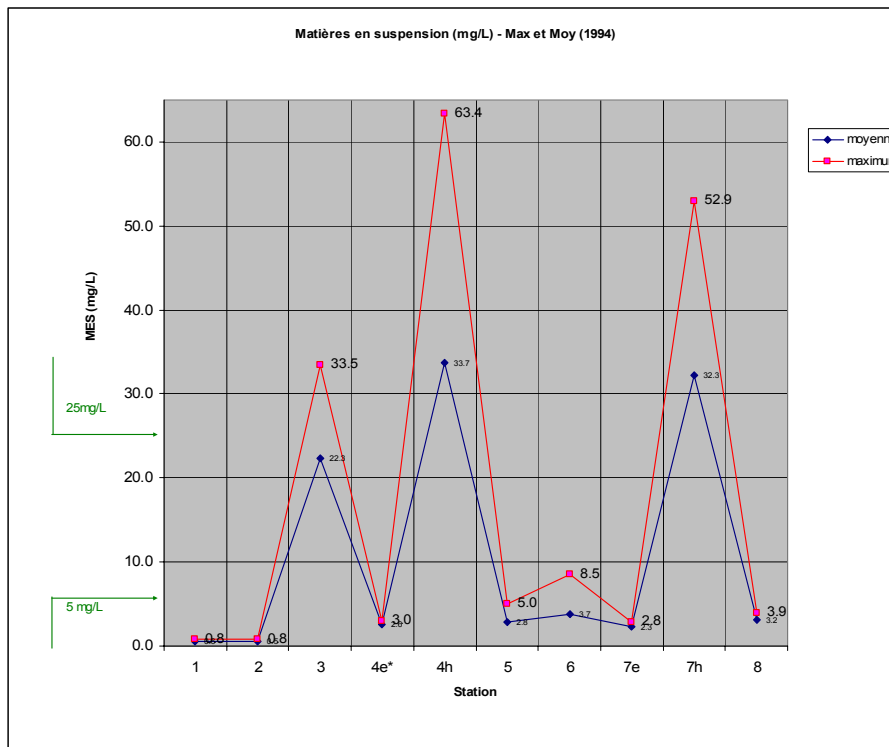
Figure 2.9 – MES, valeurs moyennes et maximales selon la station d'échantillonnage.

La figure suivante illustre la variation des valeurs moyennes et maximales des concentrations de MES selon les stations d'échantillonnage.

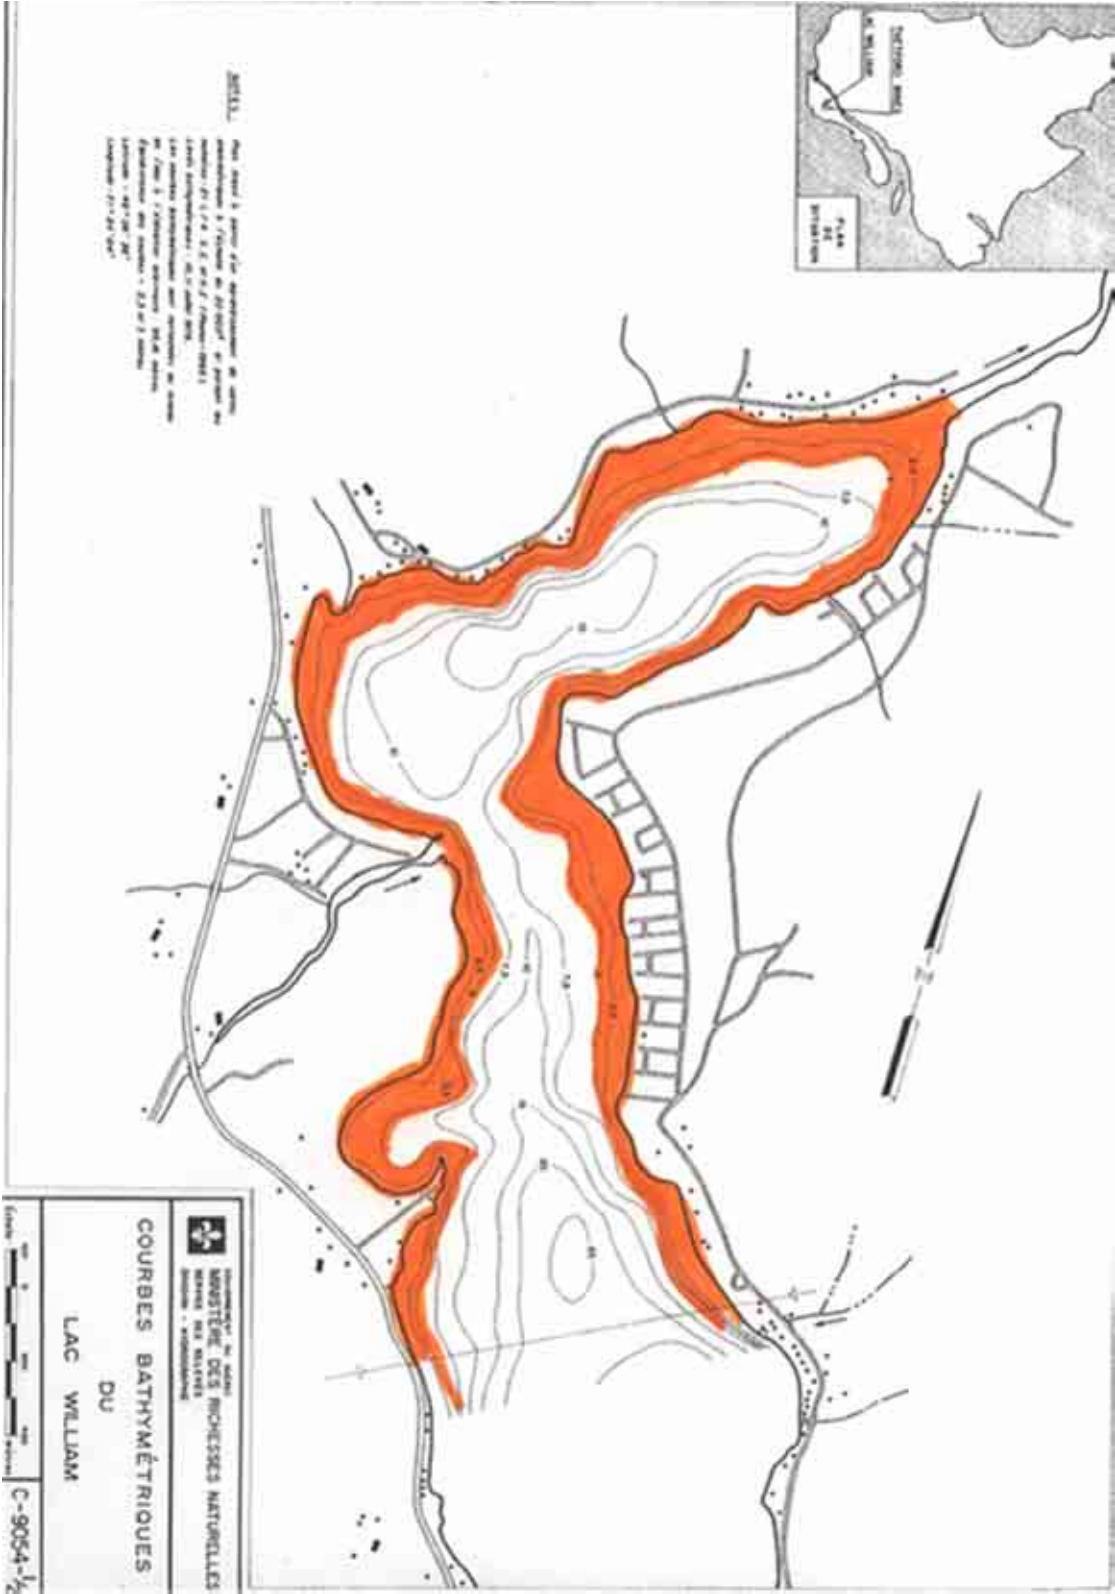
Tel qu'on peut le voir sur les deux figures suivantes, les portions orangées indiquent l'impact qu'une embarcation motorisée avec un moteur de 50hp impose sur lac, soit le brassage de la colonne d'eau sur 4.6m de profondeur. Bien que les données n'existent sur des cylindrées plus grosses, on peut facilement supposer qu'un moteur plus puissant que 50hp affectera une colonne d'eau encore plus profonde. De plus, on sait que la grande majorité des embarcations motorisées sont équipées de moteurs plus puissants que 50 hp.

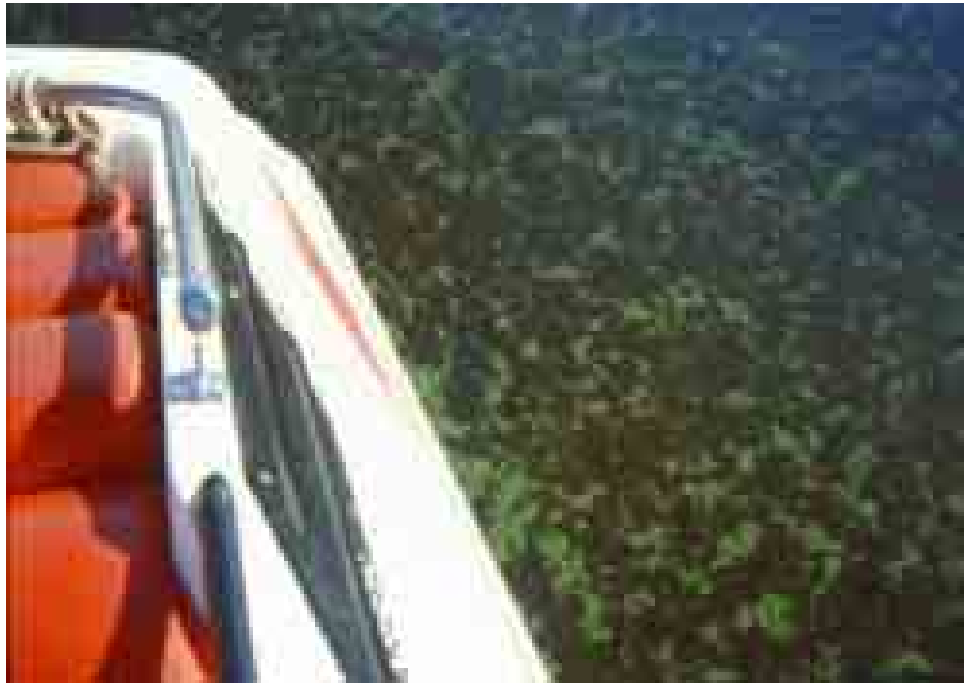
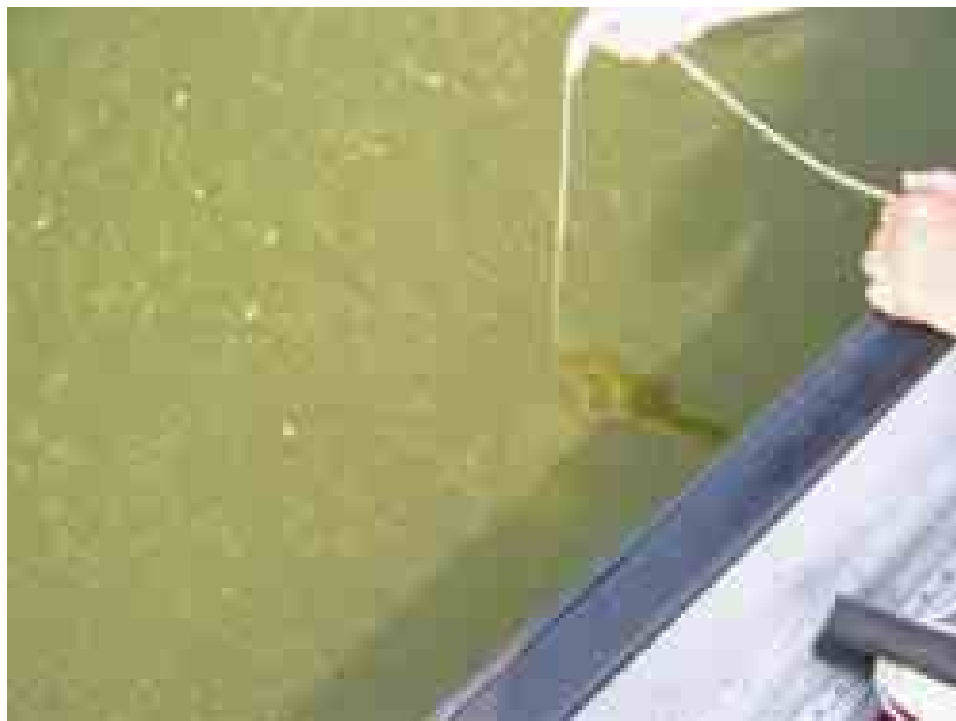
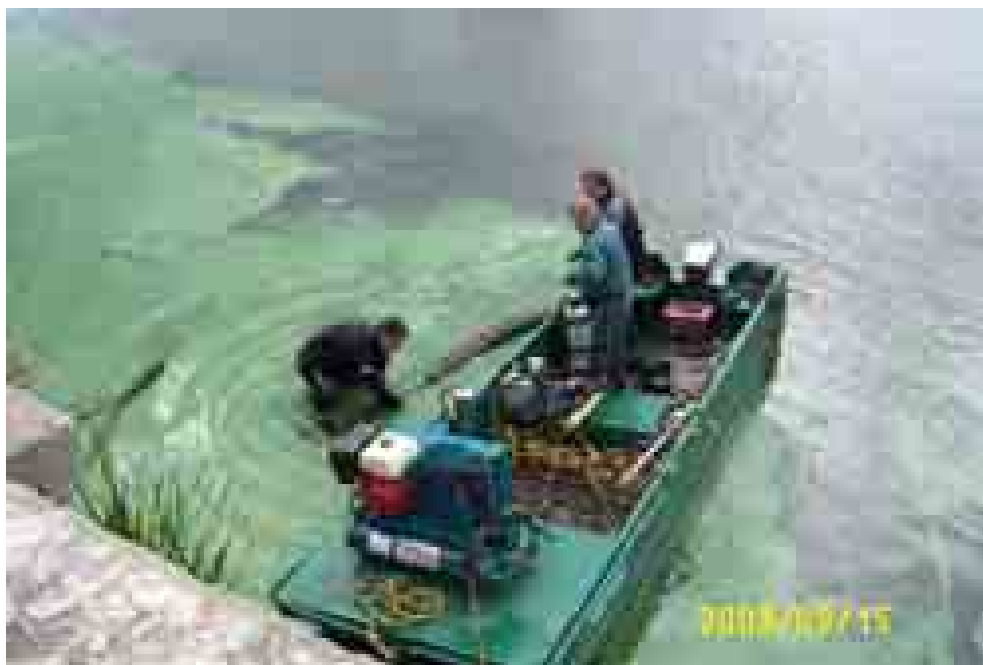
Les photographies suivantes montrent la présence des cyanobactéries

Lac William, source MDDEP

Baie Missisquoi, source MDDEP

Rivières Yamaska, source MDDEP

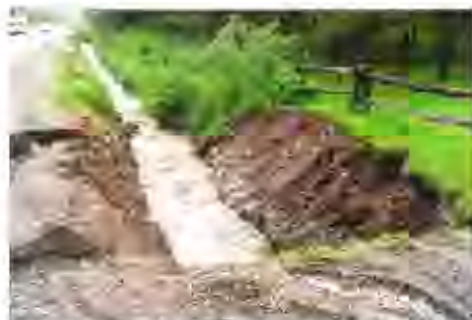
Photographie no 2 : Début de section nettoyée selon la méthode traditionnelle pour les premiers mètres, puis selon la méthode du tiers inférieur pour le reste. La photographie a été prise lors de la période de fortes précipitations de la mi-juillet 1996 et moins d'une semaine après l'intervention de nettoyage du fossé. Remarquer la forte érosion déjà en place dans les premiers mètres alors que la partie creusée selon la méthode du tiers inférieur est demeurée presque intacte.
(Route 222-01-120, vue vers le sud-est)
(Photo RAPPEL, 96-07-12)

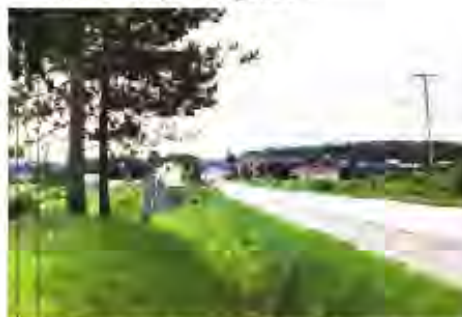
Photographie no 3 : Une route dont les fossés sont nettoyés selon la méthode du tiers inférieur s'intègre de manière plus harmonieuse dans l'environnement. Les fossés en végétation offrent une transition plus graduelle entre la route et le paysage agricole ou agro-forestier environnant.
(Photo M.T.Q., 97-07-07)

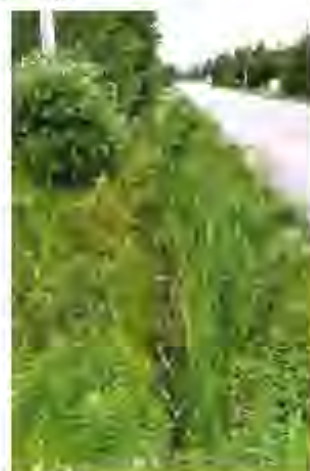
Photographie no 4: La protection des lacs et des cours d'eau naturels commencent loin en amont dans le bassin versant. Les fossés routiers constituent certainement l'un des éléments importants de la problématique, mais il en va de même de nos attitudes et de nos attentes en matière de drainage routier. Il faut à tout prix changer notre conception d'un fossé routier "propre" et s'habituer à y voir une végétation luxuriante. (Photo: RAPPEL, 97-07-07)

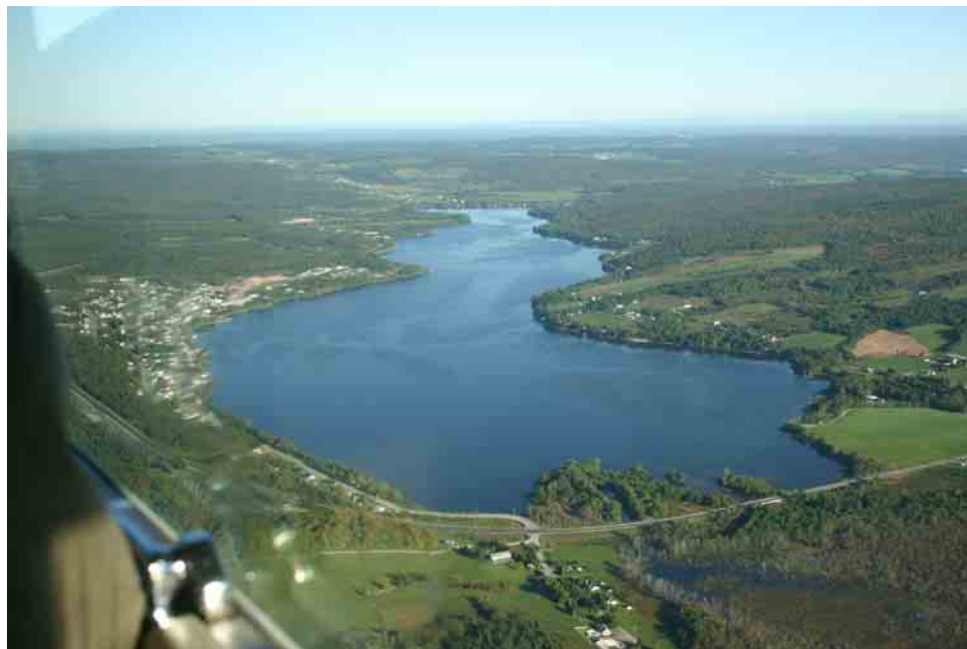
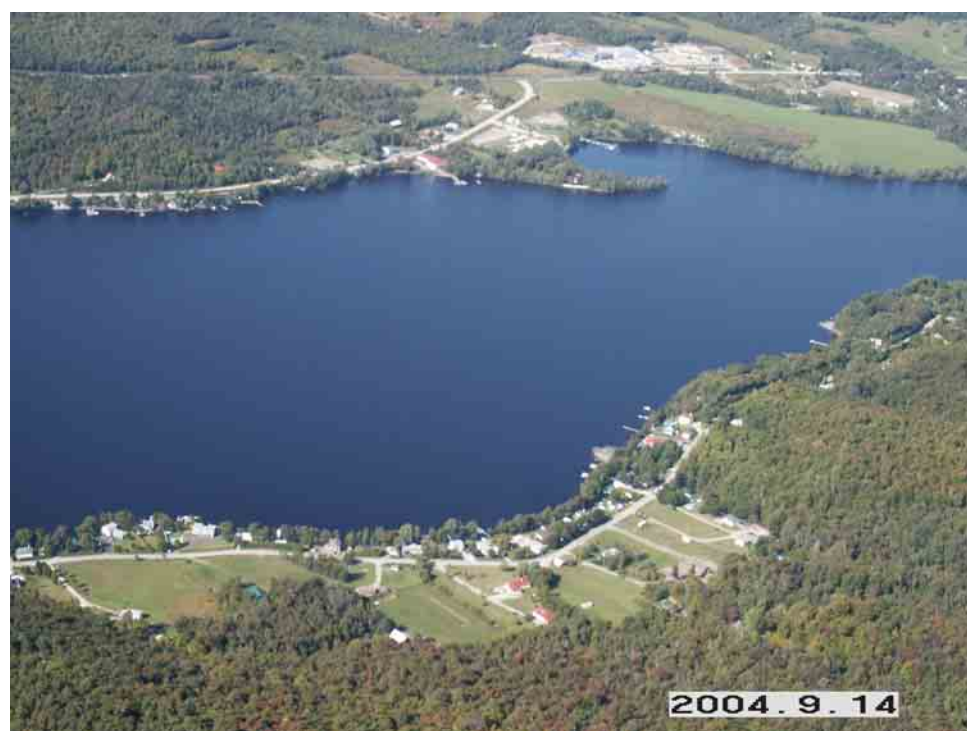
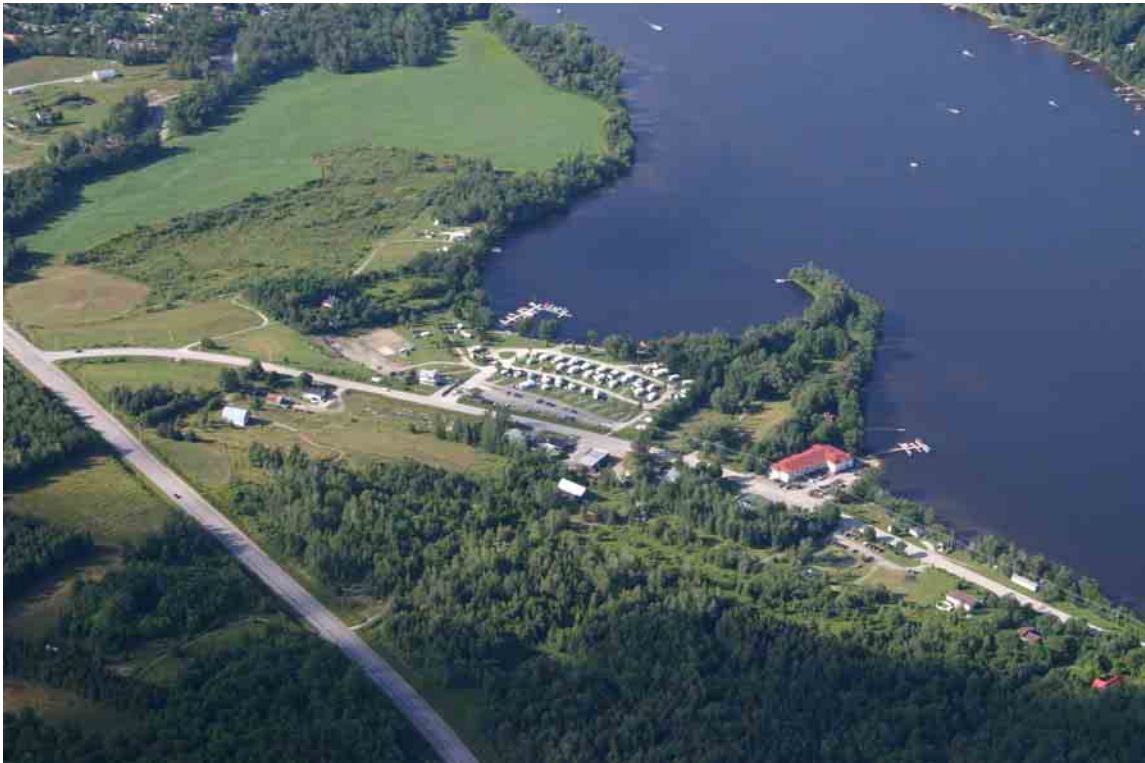
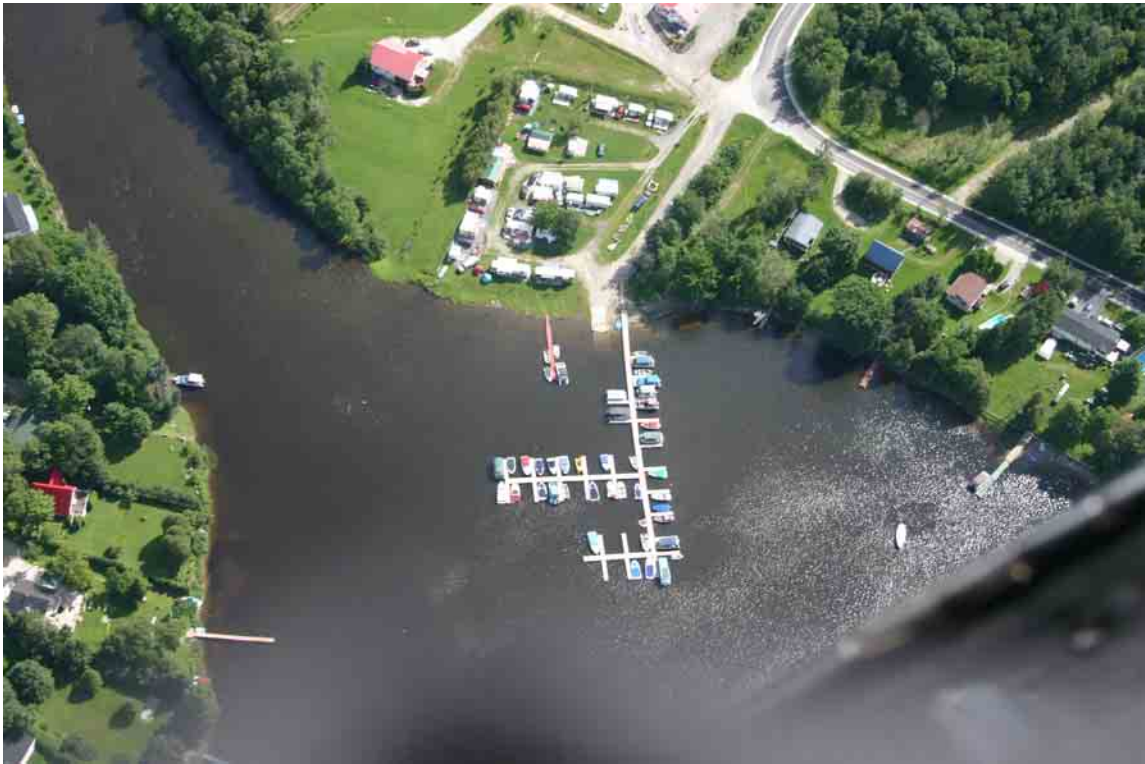
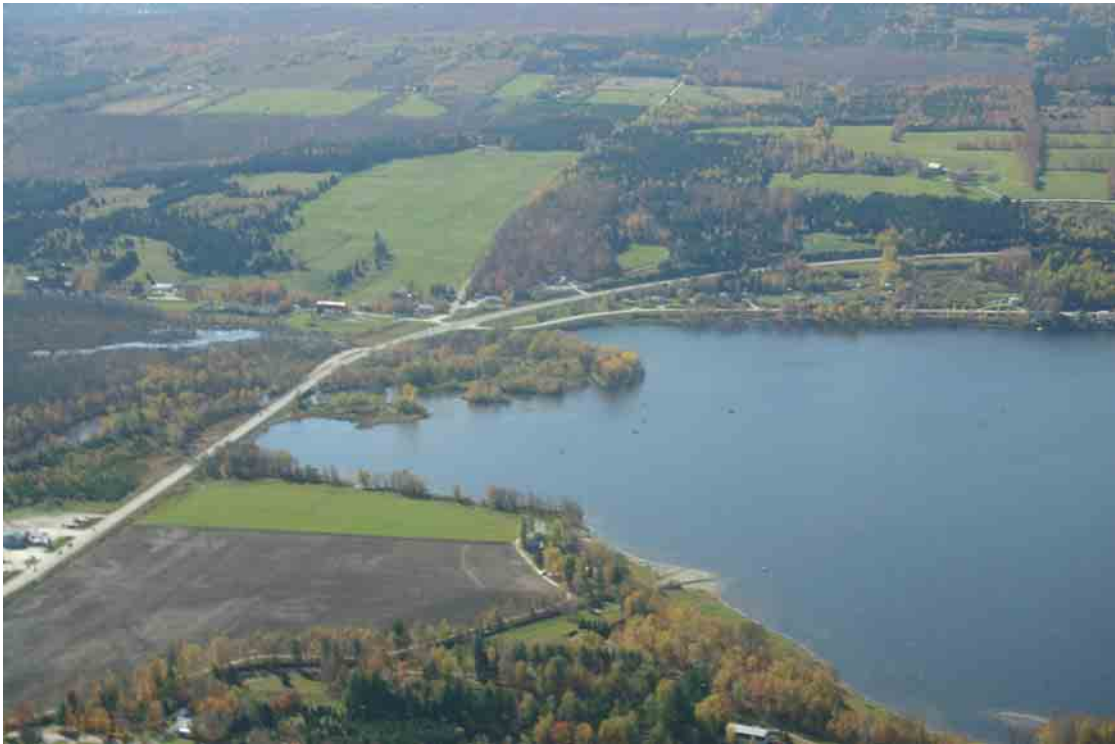
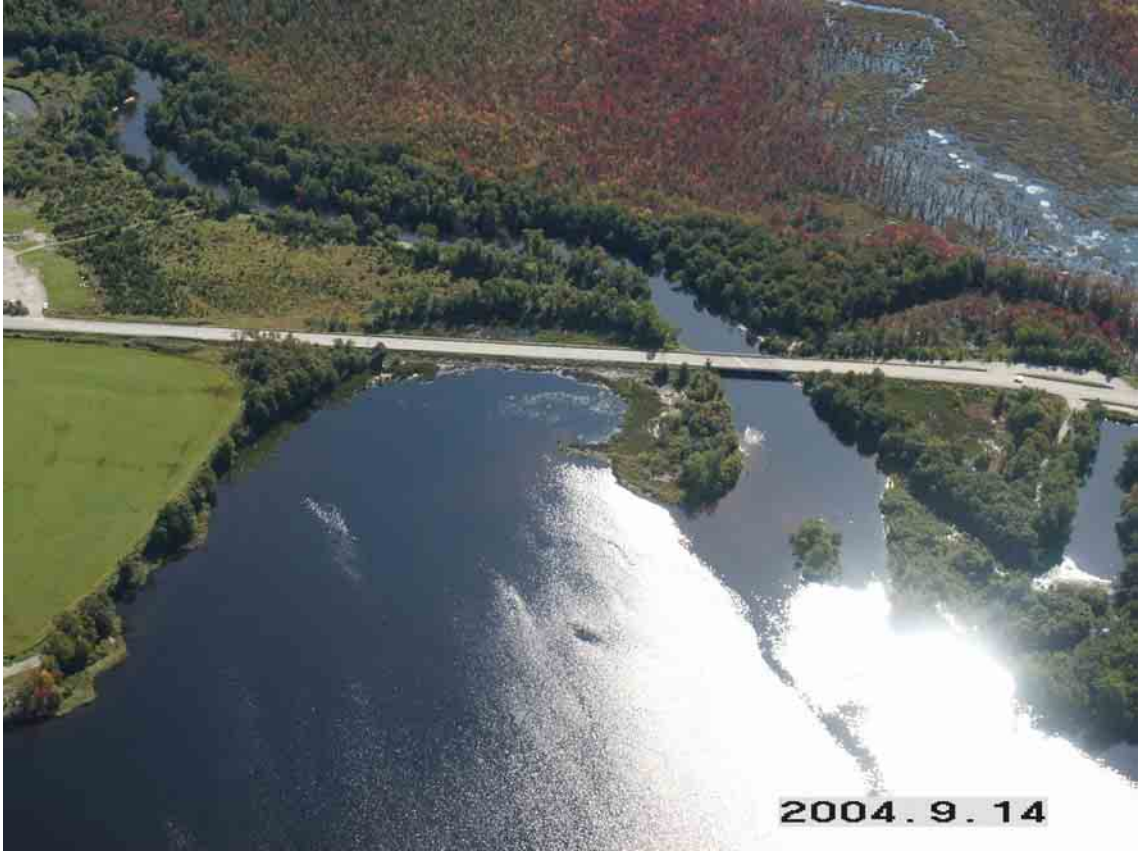
Photographies aériennes

Illustrant l'absence de bandes riveraines à certains endroits.

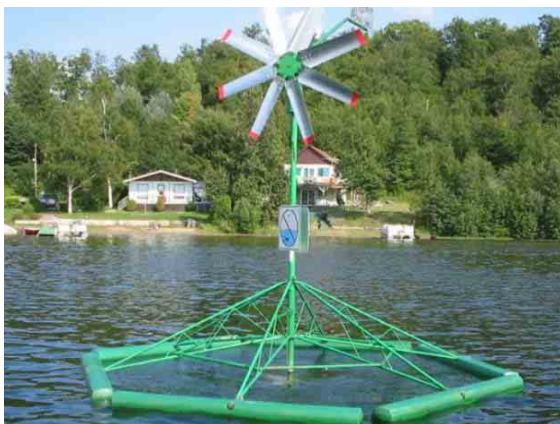
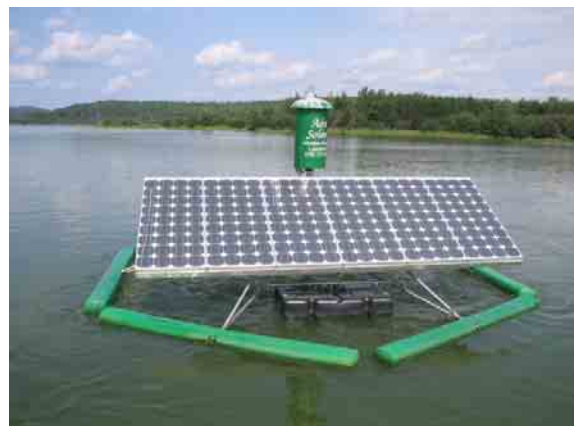
Le ministère considère qu'aucune étude n'a démontrée l'efficacité de tels systèmes. De plus, dans certains cas l'effet est non seulement nul mais peut également être négatif, comme entre autres dans les lacs peu profonds, par une augmentation de la turbidité ce qui engendre une augmentation de la température de l'eau et une baisse de la solubilité de l'oxygène dans l'eau (Olivier, 2002). Le brassage artificiel peut aussi rompre la stratification classique et naturelle de la colonne d'eau. De plus, le brassage artificiel de l'eau peut également provoquer un relargage du phosphore sédimentaire. Aucune étude n'a démontrée l'efficacité réelle d'une telle pratique. Par ailleurs, l'utilisation de tels équipements est même proscrite pour les lacs peu profonds et ne sont nullement efficaces contre l'envahissement des macrophytes. Par conséquent, les associations de riverains doivent être extrêmement prudentes face à de telles propositions venant des fournisseurs de ces équipements. Des photographies illustrant des appareils de ce type sont présentées ci-dessous.

Lorsqu'un lac présente des signes d'eutrophisation la concentration en oxygène dissous chute dans la colonne d'eau. L'oxygène étant essentiel à la dégradation de la matière organique contenue dans le lac. Présentement, certaines compagnies proposent aux associations de riverains des appareils servant à créer un brassage artificiel de la colonne d'eau afin d'en améliorer l'oxygénation. Ces compagnies se présentent également à titre de consultant. Le ministère de l'Environnement a publié en 2003 un document dans lequel il met en garde les associations de riverains face à cette pratique (MENV, 2003a).
