## LE LAC À LA TRUITE D'IRLANDE EN VOIE DE DISPARITION

### MÉMOIRE

Janvier 2015

Par **Le regroupement des 4 lacs** :

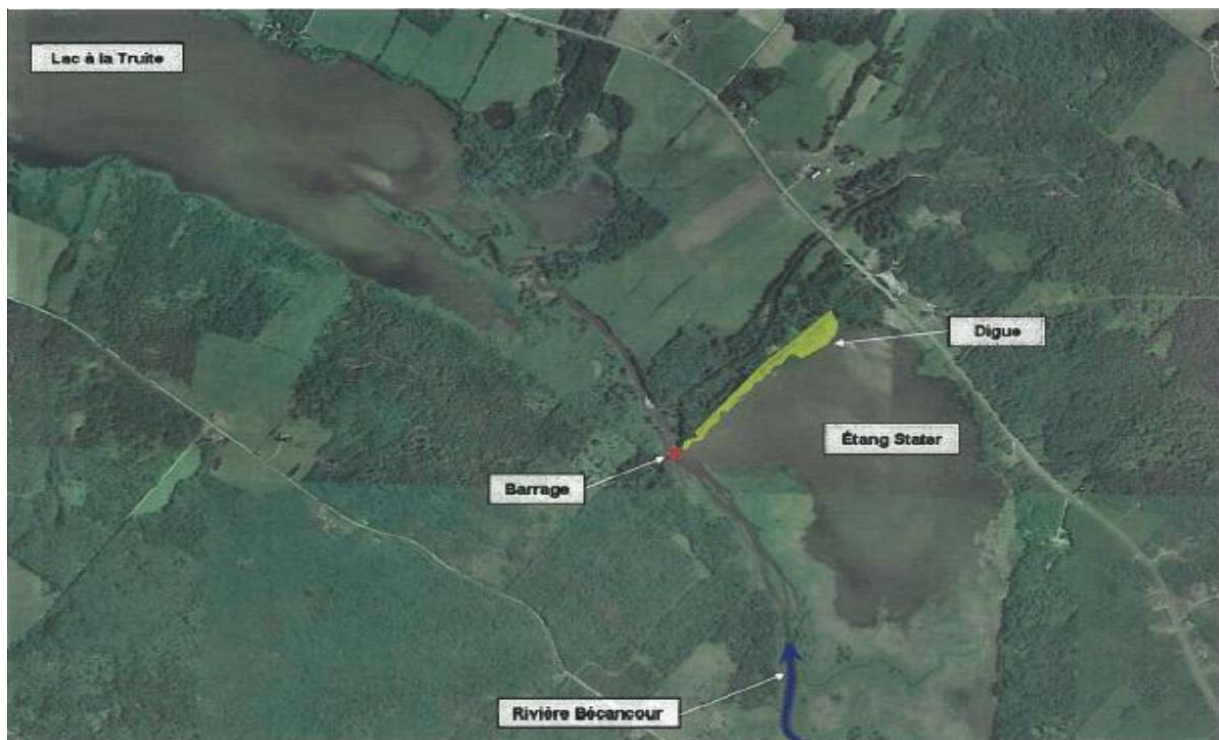
*Carte 1 : Localisation du lac à la Truite, de l'Étang Stater et du barrage construit en 1954 (Demers, 2012)*

Truite d'Irlande créant ainsi un lac artificiel de  $1\frac{3}{4}$  mille de longueur et de  $\frac{3}{4}$  mille de largeur (entre 125 ha et 225 ha) qui a pour effet final d'agrandir l'Étang Stater déjà présent (Photo 2 et Carte 1). Le but était de créer un second bassin de sédimentation afin d'éviter tout enlèvement du lac à la Truite d'Irlande en cas de bris des autres structures.<sup>3</sup>

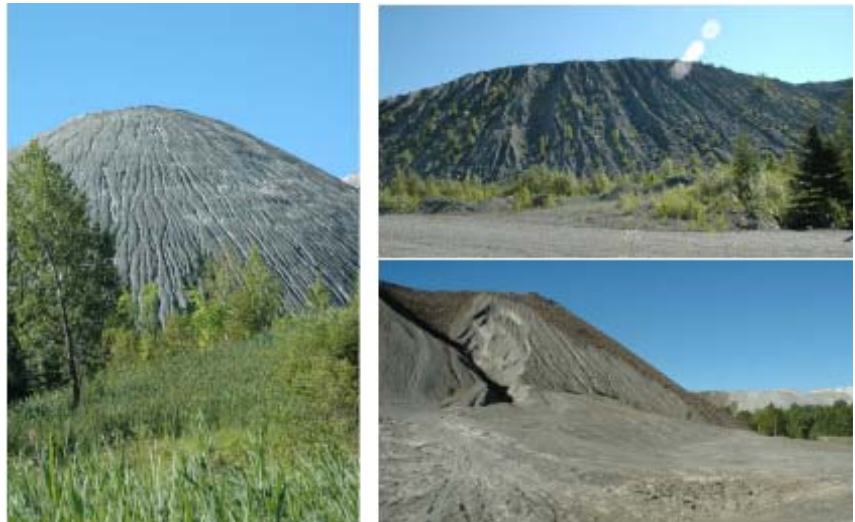
*Photo 3 : Haldes de résidus miniers, 19 juillet 2006 (Dominic Bourget, tirée de Masi et Bourget, 2007)*

De plus, l'examen des documents photographiques récents (Photo 3 et Photo 4) laisse voir de nombreuses rigoles et décrochement de haldes laissant présager que l'érosion demeure un phénomène d'actualité. Ces observations remettent en doute l'imperméabilité de la couche supérieure des haldes prétendue par Arbour (1994). Cependant, l'apport sédimentaire en provenance des résidus de haldes minières vers la rivière Bécancour n'a jamais fait l'objet d'étude exhaustive.

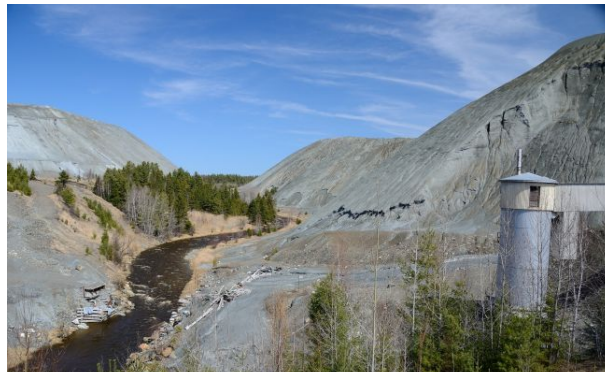
*Photo 4 Érosion des haldes de résidus miniers 24 avril 2013 (Éric Gagnon Poulin, Courier Frontenac)*

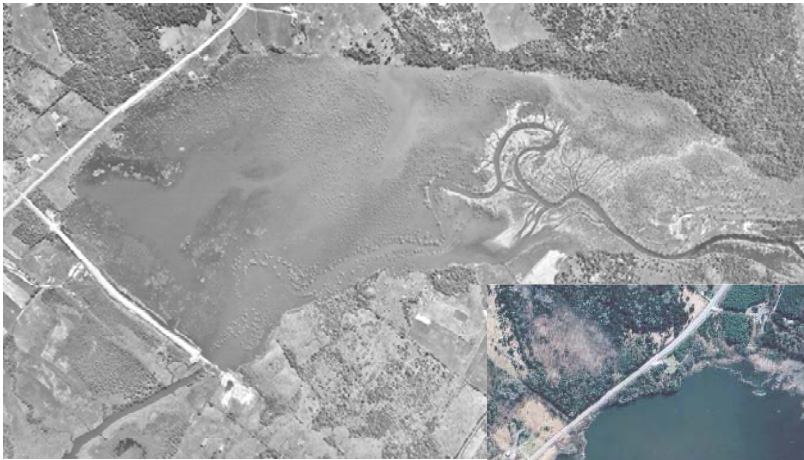
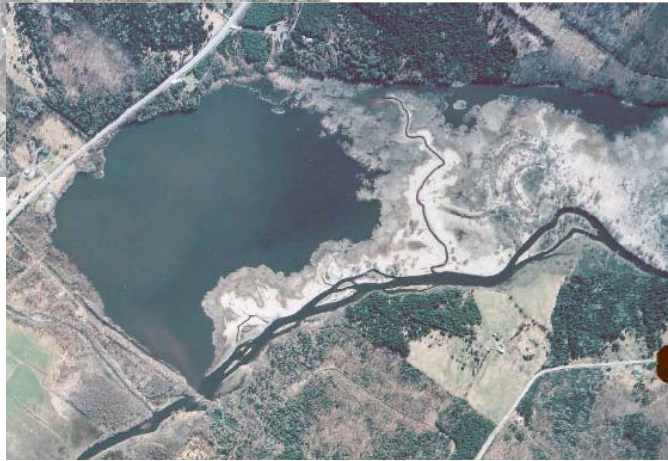
« © Gouvernement du Québec »  
Photo 5 : Étang stater en 1959 (à gauche) et 2008 (à droite)

directement à la tête de l'Étang Stater permettant ainsi aux sédiments de se déposer dans l'Étang comme prévu (Photo 5 et *Annexe VII*). Suite à des accumulations continues, la rivière a graduellement contournée l'Étang Stater (*Annexe VII*). Ce dernier n'est maintenant plus un

élargissement de la rivière Bécancour comme prévu, mais s'étend tout à fait en parallèle de la rivière. Il ne peut donc plus jouer son rôle de bassin de sédimentation. En conséquence, les matières en suspension transportées par la rivière Bécancour sont entraînées directement dans le lac à la Truite d'Irlande jouant ainsi le rôle du premier bassin de sédimentation naturel de la rivière. Les photos du barrage à l'*Annexe VIII* et à la Photo 6 mettent en relief les modifications à l'embouchure de l'étang Stater et l'évolution du barrage au fil des ans.

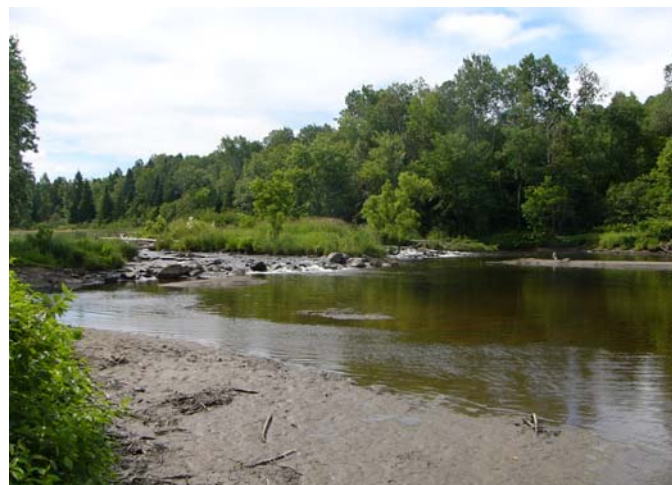
Photo 6 : Barrage de l'Étang Stater (B. Lemay et M. Turcotte, juillet 2014)

Étant donné le volume trop important de sédiments dirigés vers la rivière Bécancour lors de la vidange du lac Noir et que suite à la modification du parcours de la rivière Bécancour l'Étang Stater ne pouvait plus être considéré comme un bassin de sédimentation, le regroupement des 4 lacs croit qu'il est tout à fait permis de conclure que la principale cause de l'envasement est reliée à la vidange du lac Noir et à l'exploitation minière. Encore aujourd'hui, l'érosion des haldes est sans aucun doute une source importante de sédiment pour la rivière Bécancour. De plus, les cours d'eau étant des milieux très dynamiques, les sédiments déposés sur le lit de la rivière et des plans d'eau, par exemple lors de la vidange du lac Noir, risquent de se déplacer et de se redéposer dans des zones névralgiques.

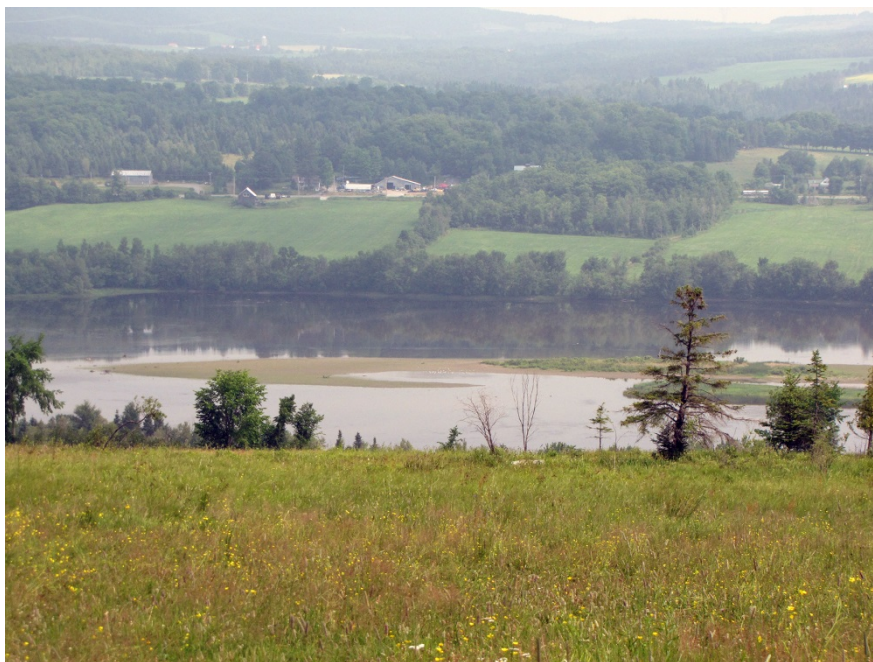
*Photo 7 :            Lac à la Truite d'Irlande 7 juillet 2010 (Benoît Lemay)*

Le lac à la Truite d'Irlande est situé sur le territoire de la municipalité d'Irlande, dans la MRC des Appalaches. Il constitue un élargissement de la rivière Bécancour qui en est le principal tributaire et émissaire. D'une superficie de 124 hectares et une profondeur maximale de 2 mètres, ce lac est classé hypereutrophe soit dans un vieillissement prématuré. Pourtant, il y a une soixantaine d'années, le lac à la Truite d'Irlande était selon des témoins un lac d'une profondeur de 25 à 30 pieds (7,7 à 9,2 m) et poissonneux (d'où son nom). M. Benoit Lemay, un citoyen de la municipalité d'Irlande âgé de 66 ans se rappelle: «Quand j'avais cinq ou six ans et que mon père décidait que l'on mangerait de la truite, on partait une heure sur le lac et on en avait pour toute la famille». En somme, suite aux 60 dernières années la situation a bien changé et on peut maintenant constater à l'œil nu l'ensablement et l'envasement du lac à la Truite d'Irlande (*Annexe I*).

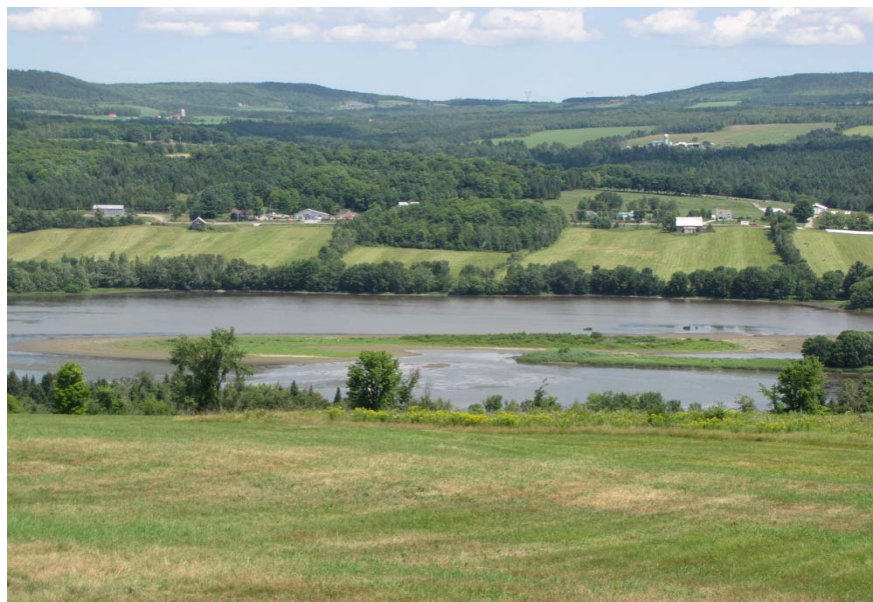
*Photo 8 :            Lac à la Truite d'Irlande 29 juillet 2012 (Benoît Lemay)*

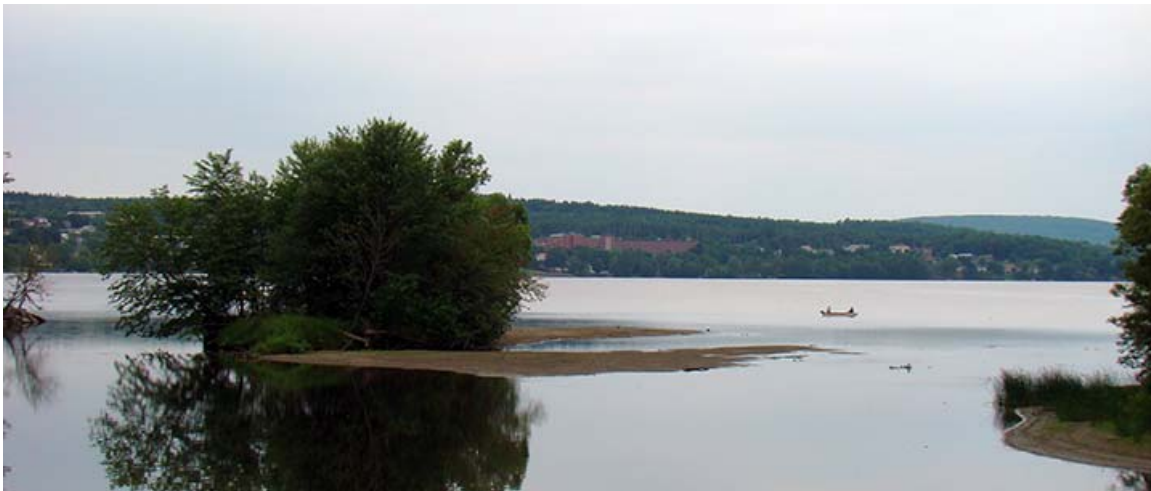
Photo 9 : *Embouchure de la Bécancour au lac William (Laurier Larose Juillet 2011)*

Le lac William, situé à quelques kilomètres en aval du lac à la Truite d'Irlande, a aussi des problématiques d'accumulation de sédiments plus précisément à l'embouchure de la rivière Bécancour (*Annexe II*) et des rivières Dubois et Pinette. Ce phénomène inquiète au plus haut point les membres de l'Association du lac William (ALW) qui ont mandaté leurs dirigeants d'établir un plan d'action et de vérifier la provenance de ces apports sédimentaires importants.

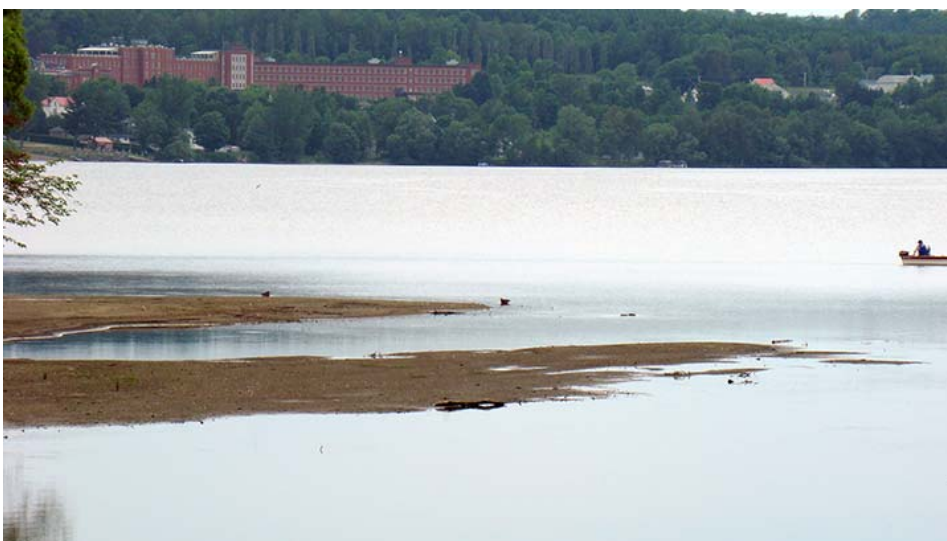
Photo 10: *Emouchure de la rivière Bécancour au lac William (Laurier Larose, juillet 2011)*

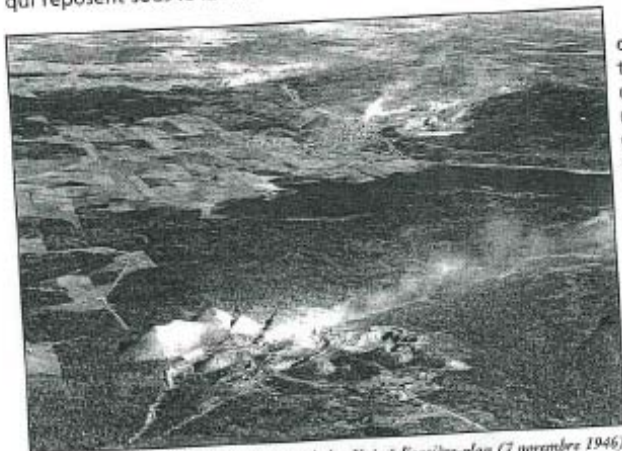
*Vue aérienne de la mine Normandie avec le lac Noir à l'arrière-plan (7 novembre 1946)  
Société des archives historiques de la région de L'Amiante - Fonds Société Asbestos limitée  
(Photographie Survey Québec Ltd.)*

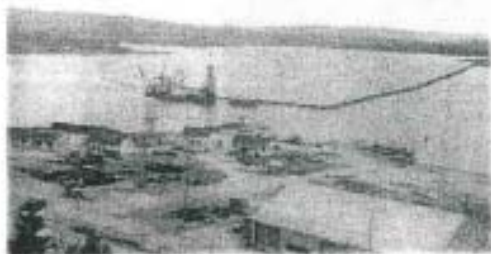
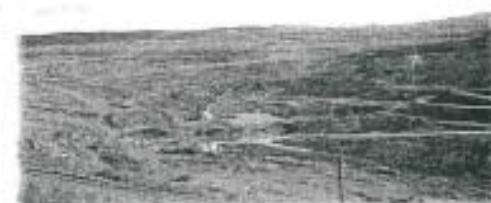
*Dragage du lac Noir à Black Lake, qui donnera naissance à la Lake Asbestos Corporation, en 1958. Les travaux, qui s'échelonneront sur quatre ans, seront évalués à quelque 32 millions de dollars. Ci-dessus, l'évolution des opérations de dragage du lac, en 1958 et 1959.*

À partir de 1955, on entreprend des travaux démesurés : le détournement de la rivière Bécancour et de la route provinciale no 1 sur plus de 7 000 pieds, la vidange du lac d'une longueur de plus de 1,75 mille et d'une profondeur maximale de 49 pieds, ainsi que le dragage de plus de 30 000 000 verges cubes de boue. Parallèlement, on prévoit la construction d'un moulin moderne qui pourra traiter plus de 5 000 tonnes de minerai par jour et qui sera fonctionnel en 1958. Pour rendre opérationnelle cette mine, 32 000 000 \$ auront été nécessaires. Aujourd'hui, de tels travaux ne pourraient être réalisés sans être précédés d'études sur les impacts environnementaux.

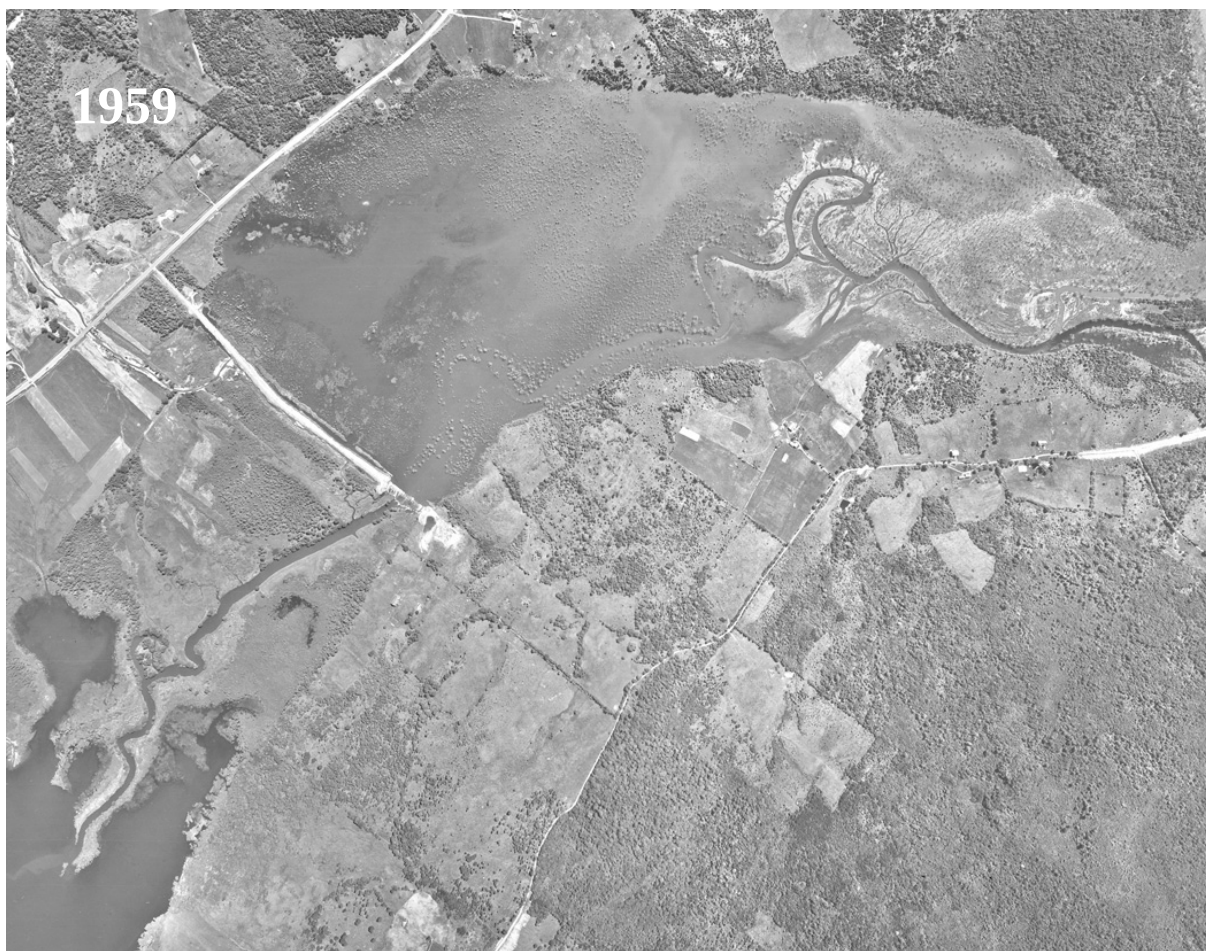
*Carte 6 : Étang Stater en 1959*

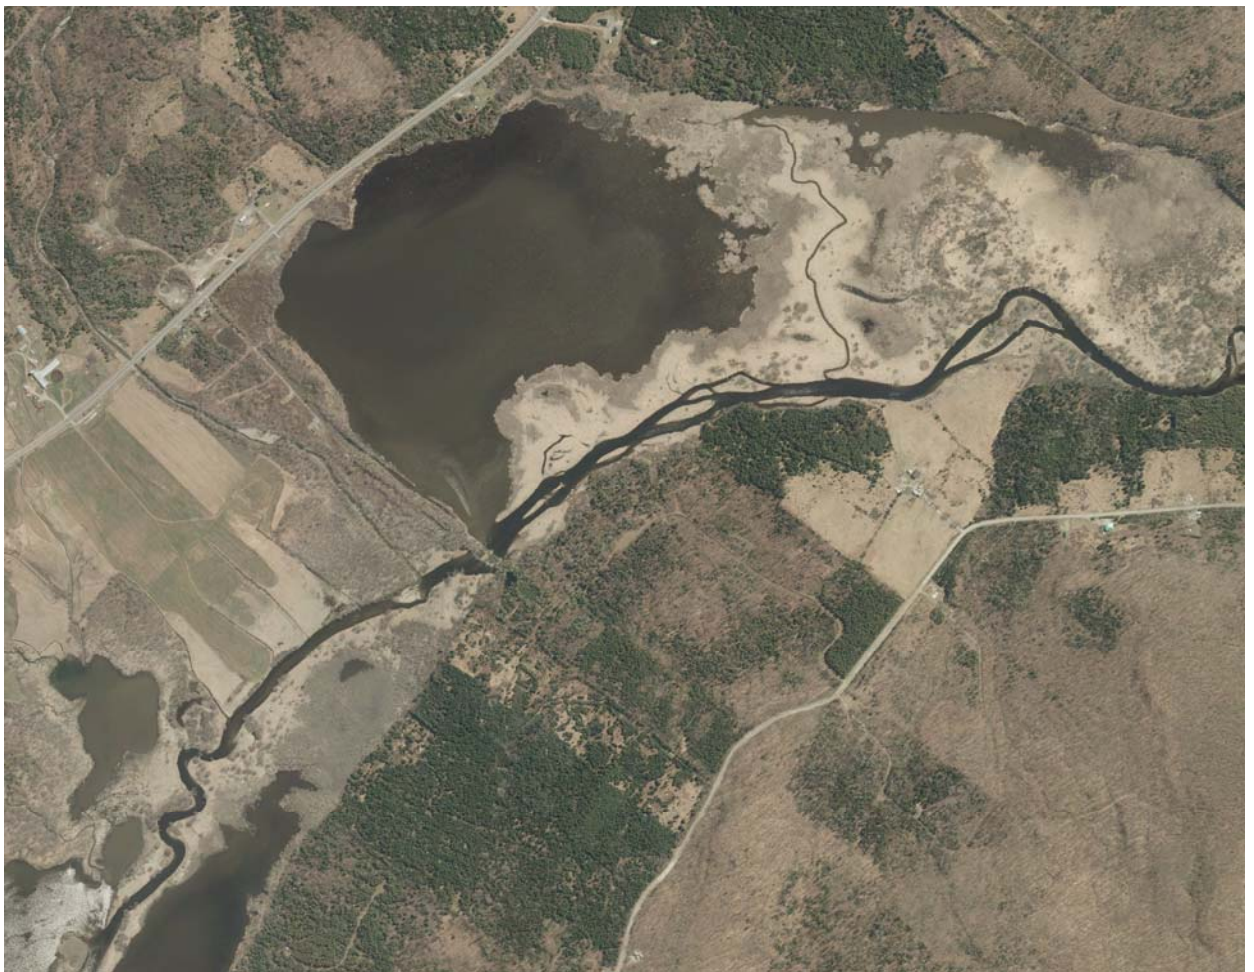
*Carte 10 : Étang Stater en 2013*

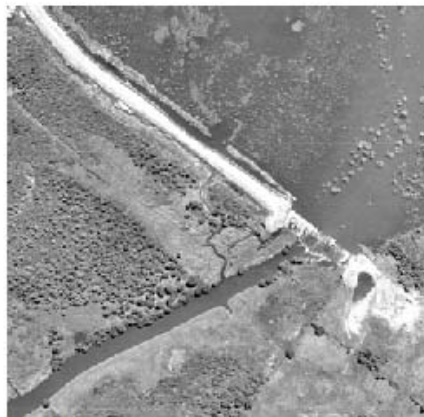
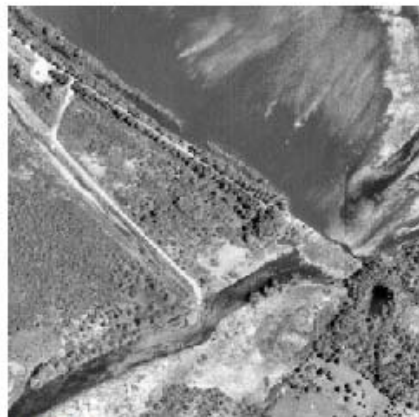
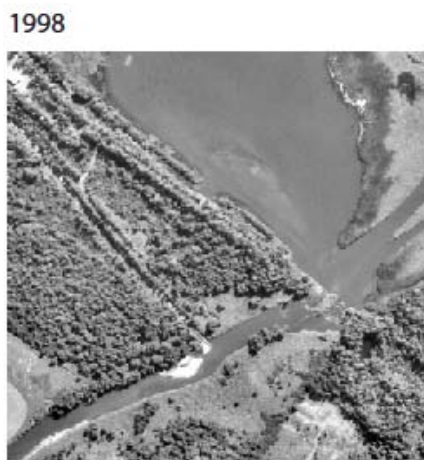
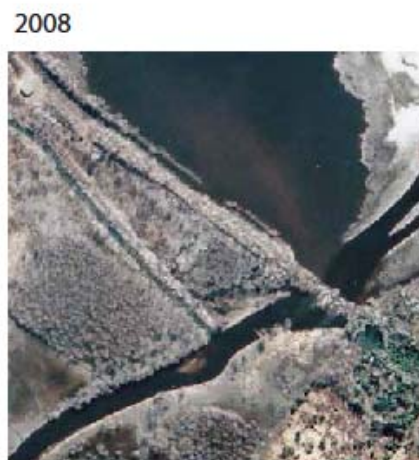
*Carte 11 : Barrage de l'Étang Stater en 1959, 1985, 1998 et 2008*

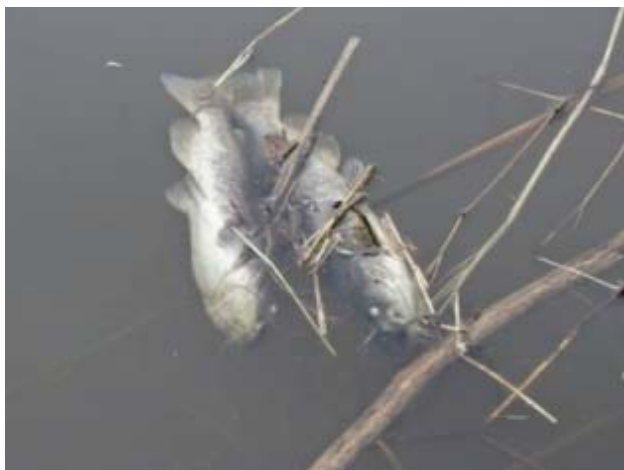
En avril dernier, environ mille poissons de différentes espèces ont été retrouvés sans vie dans l'Étang Stater, un élargissement de la rivière Bécancour situé dans la municipalité d'Irlande. Le même phénomène a également été observé au Lac à la Truite dans la municipalité de Sainte-Anne-du-Sault.

La mortalité serait attribuable à un phénomène assez courant de manque d'oxygène (anoxie) hivernal (winter kill en anglais). Puisque l'hiver a été particulièrement rigoureux, le couvert de glace est demeuré plus longtemps qu'à l'habitude. Survenant généralement en février, le plus bas niveau d'eau (étiage) hivernal a été enregistré en mars cette année.
